Detaljplan för bostäder vid
Lunnavägen (Landvetter 6:638 m.fl.)
PM Markmiljöundersökning
Härryda kommun

1 december 2023

Handläggare Carl-Johan Dekker, Miljö	Datum / Version 2023-12-01 / 1.0
Granskad av Audrone Persson	Uppdragsledare Diego Bouzas
Uppdragsnummer (Atkins) 2014408-01	Beställare Härryda kommun

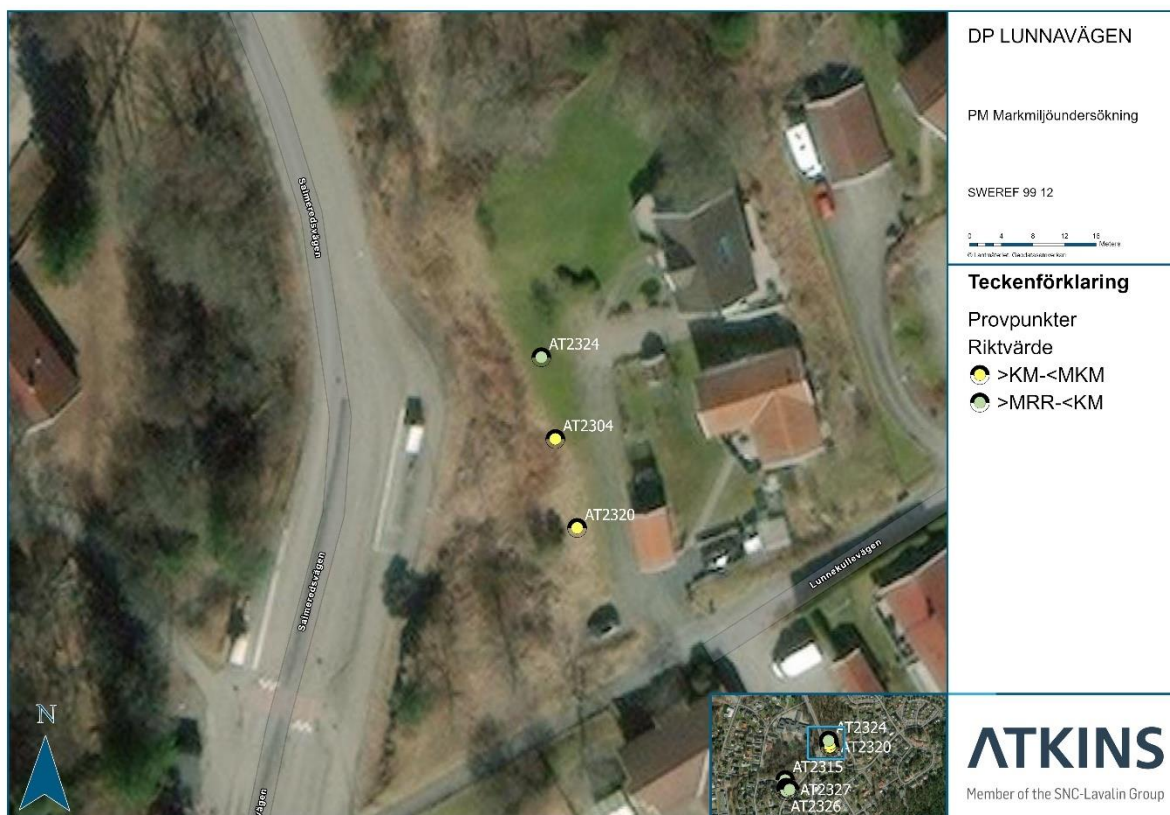
Figur 4 – Flygbild över område A1, A2 med provpunkter, färgade efter naturvårdsverkets riktvärden för förorenad mark.

I provpunkt AT2304 påträffades tunga PAH:er (PAH-H) över riktvärdet för känslig markanvändning (KM) men under riktvärdet för mindre känslig markanvändning (MKM) i den översta metern.

Under kompletterande provtagning söder om AT2304 påträffades bly (Pb) över KM men under MKM i den översta halvmetern (punkt AT2320).

Inga PAH påträffades i avgränsande prover norr och söder från provpunkt AT2304.

Utöver bly över KM i den första halvmetern har inga andra föroreningar detekterats i de djupare jordlagren som även de utgjordes av fyllning.

På grund av markanvändning för bostadsändamål rekommenderas att tillåtliga nivåer av föroreningshalter i massor som får lämnas kvar i mark, respektive återanvändas eller återvinnas för anläggningsändamål inom detta projekt, är nivåer under Naturvårdsverkets generella riktvärden för känslig markanvändning (KM).

Det rekommenderas att resultat från undersökning inarbetas i masshanteringsplan för att säkerställa att massor med föroreningsgrad över KM hanteras utan att orsaka negativ påverkan på omgivande miljö eller människors hälsa enligt planerad markanvändning. Försiktighetsåtgärder bör utformas för schakt i massor och mellanlagring av förorenade massor. Förorenade massor ska schaktas bort och transporteras till godkänd mottagningsanläggning.

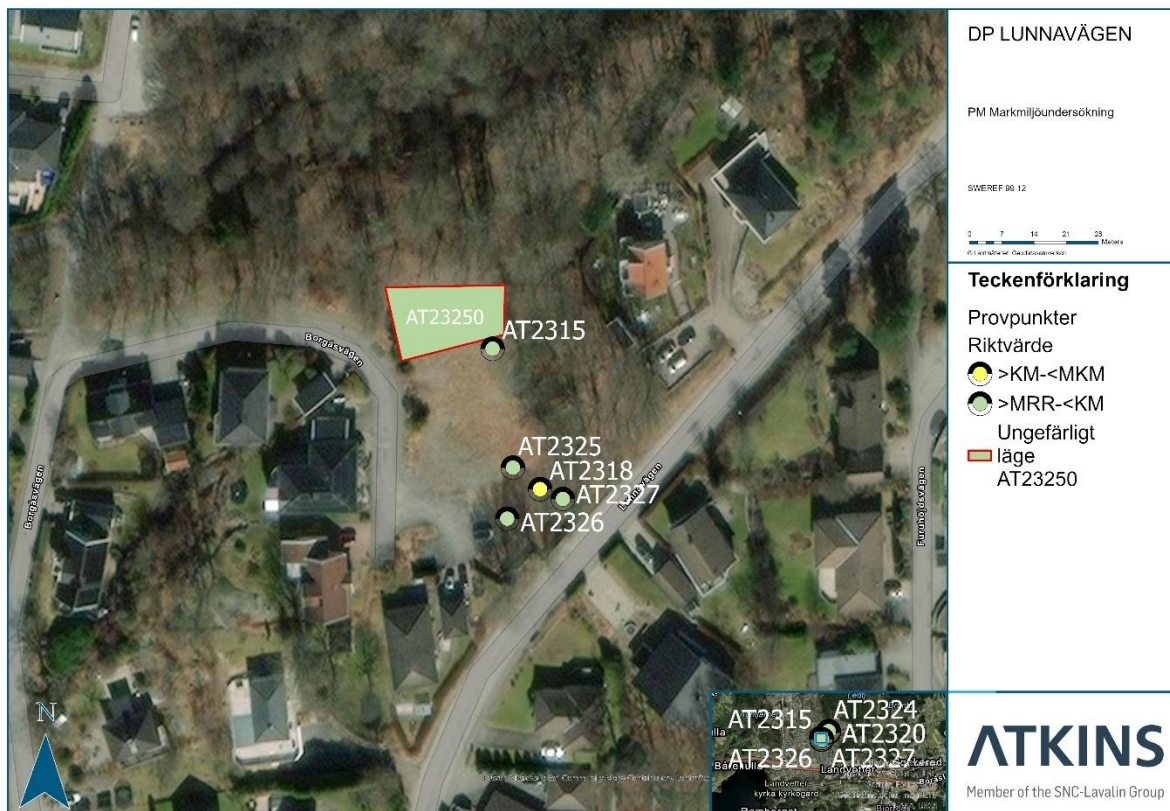
Figur 5 – Flygbild över området med provpunkter, färgade efter naturvårdsverkets riktvärden för förorenad mark.

Arsenik har uppmätts i en halt över KM (>KM-<MKM) i punkt AT2318 i samlingsprov ner till 1,5 meter.

Inga föroreningar överstigande riktvärde för KM påträffades i avgränsande provtagningspunkten under kompletterande provtagning.

I punkt AT2325 analyserades PFAS från 0,0–0,6 samt 0,6–1,0 meter. Inga halter över den lägsta detektionsgränsen har rapporterats.

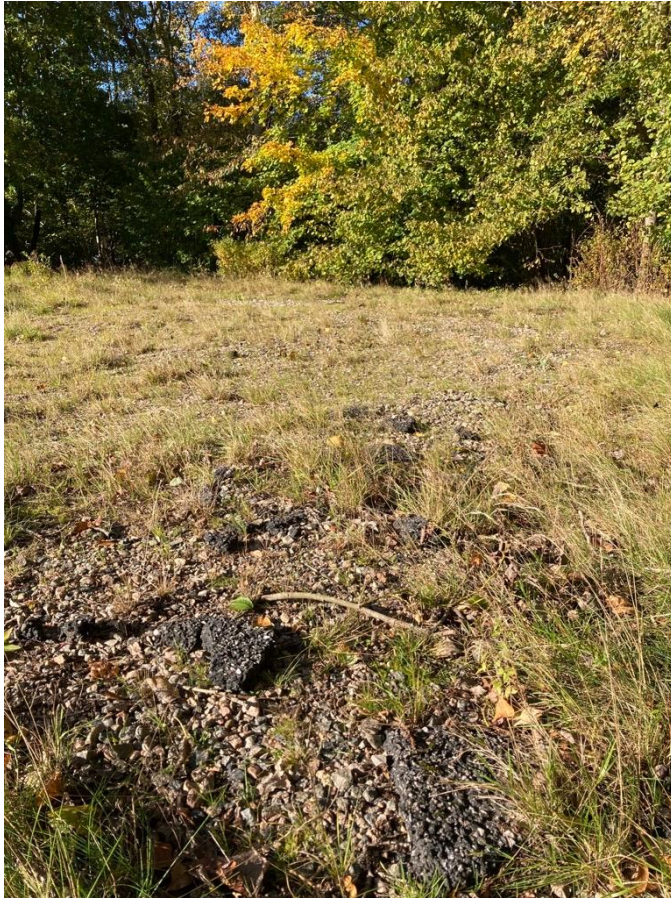
Under fältundersökningen 2023-10-12 observerades det i område B rester från rivningsarbeten. Flertal block av asfalt observerades, se figur 6.

Figur 6 – Asfalt som observerades under den kompletterande markmiljötekniska undersökningen.

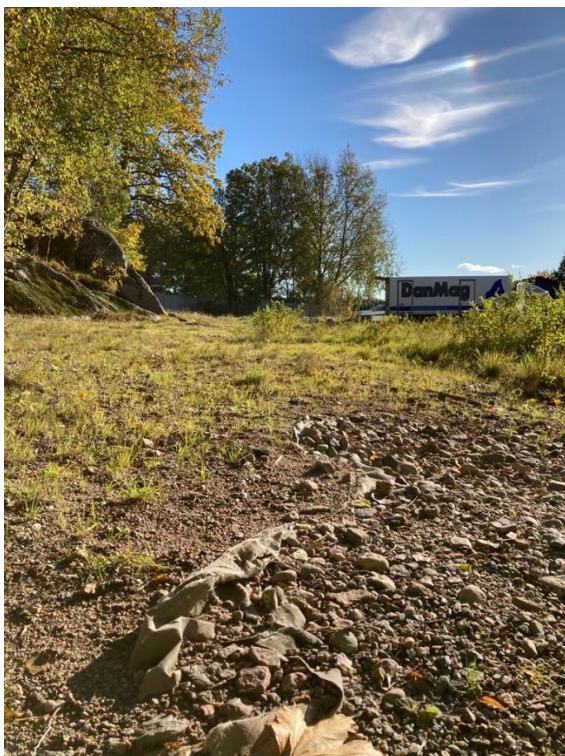
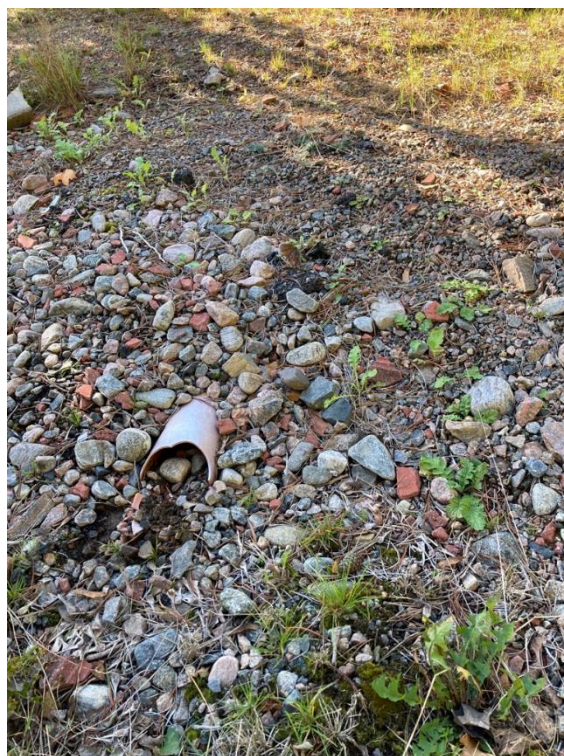
Markduk syntes vid flera ställen inom området såväl som rännor av plast, se figur 7.

Figur 7 – Markduk samt ränna av plast som observerades under den kompletterande undersökningen.
