Bergteknisk utredning Valborgs kulle Kullbäckstorp 2:268

Härryda kommun, 2022

Uppdragsnr: U22197
Uppdragsledare: Niklas Brådenmark
Handläggare: Niklas Brådenmark
Granskare: Aron Kindbom Jonsson

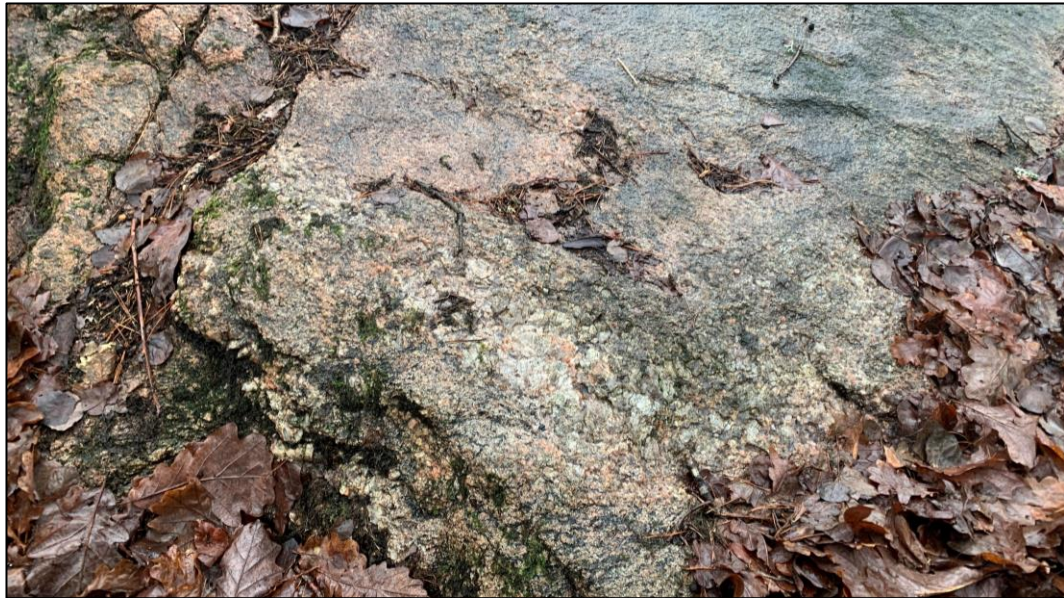
Berggrunden i området utgörs av en tonalitisk till granodioritisk gnejs (Figur 2). Mindre linser av pegmatit förekommer sporadiskt i området. Dominerande sprickgrupper i området redovisas i tabell 1. Observerade sprickytor är huvudsakligen vågformiga och råa. Sprickvidden är vanligen ca 1 mm. Sprickmönstret uppskattades generellt resultera i storblockigt berg med blockkantlängd 0,6-2 m, eller massivt berg.

Figur 2. Berggrunden i området består i huvudsak av tonalit till granodiorit, här med inslag av pegmatit.

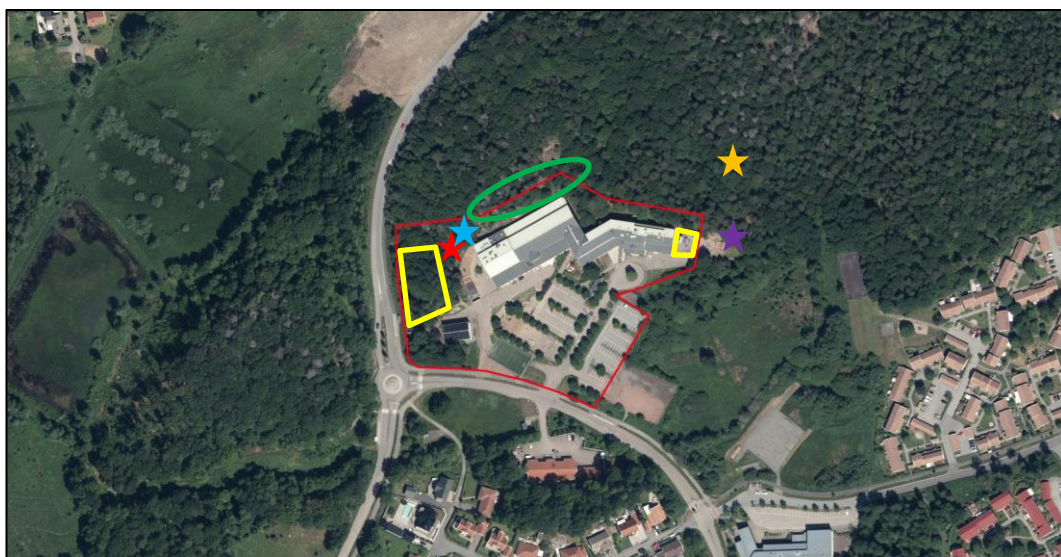
Block av olika storlek finns i slänten nordväst, norr, och nordöst om den befintliga skolbyggnaden. Bergstabiliteten i dessa slänter bedöms dock i dagsläget fortsatt vara god med få undantag då blocken i de flesta fall ligger nedsjunkna i marken. Någon akut rasrisk anses inte föreligga inom området.

Figur 3. Röd polygon visar Kullbäckstorp 2:268. Stjärnor och oval markerar identifierade riskområden inom och i anslutning till fastighetsgränsen. Gula polygoner markerar tillbyggnad av idrottshall (västerut) samt utbyggnad av skolbyggnad (österut).

Vid ett fåtal platser i befintliga slänter ligger block av olika storlek mer eller mindre nedsjunket i marken. Då bergschakt och andra markarbeten ska utföras i relativ närhet till befintliga blockslänter bör dessa rensas på block. I tillägg är området tänkt att bli permanent skolverksamhet och därför föreslås att dessa slänter rensas på block endast av den anledningen. Platser där man bör rensa ned block markeras med stjärnor och oval i föreliggande rapport i Figur 3.

Enligt det exploateringsförslag som tagits del av planerar man att uppföra en idrottshall väster om befintlig skolbyggnad vilket kommer att innebära bergschakt. Eventuell utbyggnad av skolan österut kommer innebära pålningsarbete. Då båda dessa arbeten kommer att innebära vibrationsalstrande moment och ska utföras i relativ närhet till slänter där barn kan komma att vistas är bedömningen att slänterna bör rensas på lösa block. I tillägg är området tänkt att bli permanent skolverksamhet och därför föreslås att dessa slänter rensas på block endast av den anledningen. Platser där man bör rensa ned block markeras med stjärnor och oval i föreliggande rapport i Figur 3.

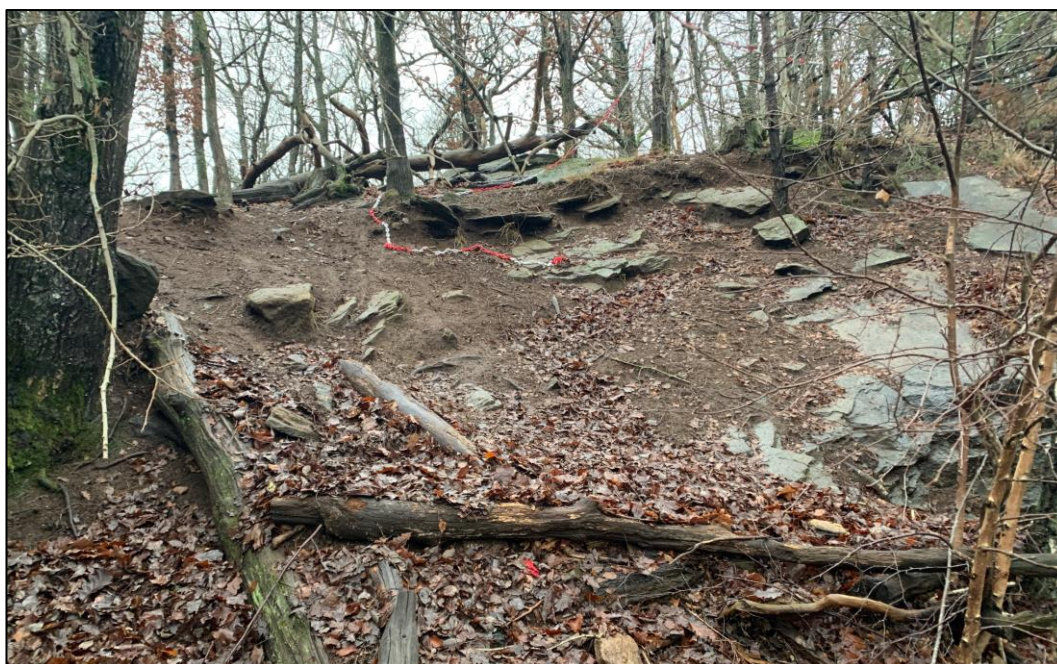
Ungefär vid den befintliga skolbyggnadens nordvästra hörn finns mindre block i slänt som ligger stabilt nedsjunket i marken. Platsen markeras med röd stjärna i Figur 3. För detaljbild, se Figur 4. Här finns även ett större block som står upp på högkant och även detta står stabilt och nedsjunket i marken. Platsen markeras med blå stjärna i Figur 3. För detaljbild, se Figur 5.

Figur 4. Små block i slänten vid skolbyggnadens nordvästra hörn ligger stabilt och nedsjunket i marken idag. För blockens position, se röd stjärna i Figur 3.

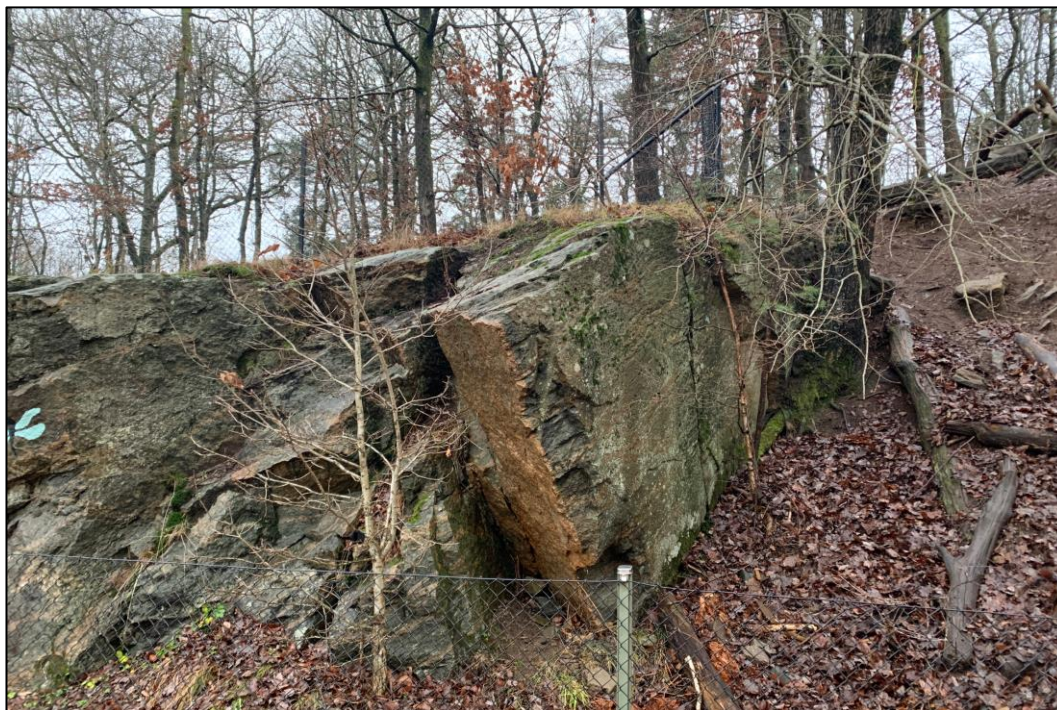
Figur 5. Ett block står på högkant, stabilt och nedsjunket i marken. Om arbete ska utföras nedanför platsen bör blocket rensas bort. För blockets position, se blå stjärna i Figur 3.

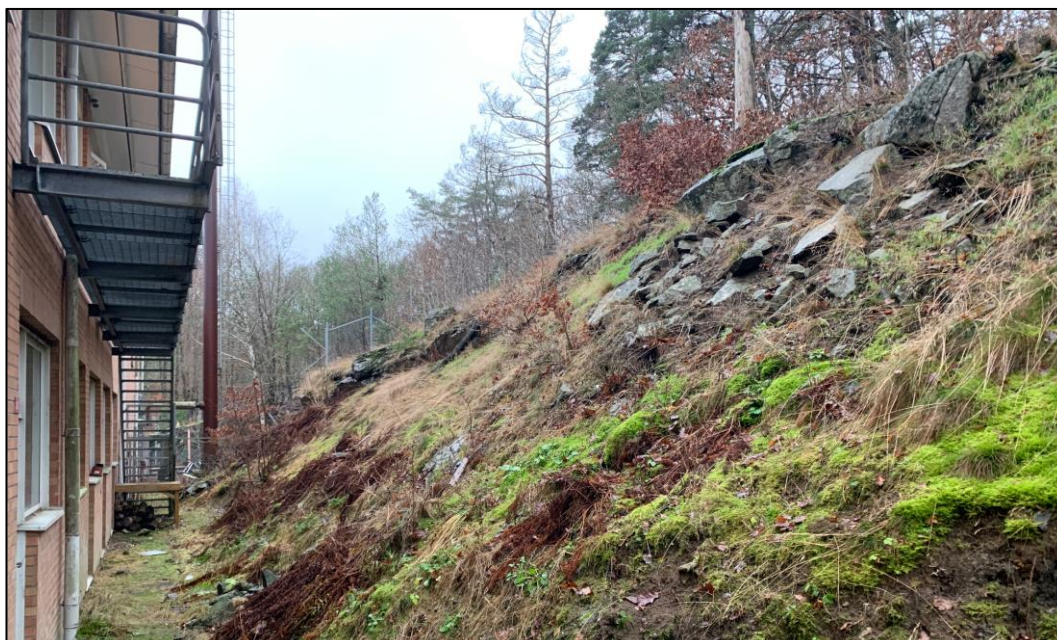
Norr om skolan finns en slänt som delvis syns som en skärning och delvis en jordig blockslänt. Här finns mindre block och stenar som fallit ut mot skolans norra fasad. Slänten markeras med grön oval i Figur 3. För detaljbild, se Figur 6.

Figur 6. Norr om skolan finns en slänt som delvis syns som en skärning och delvis en jordig blockslänt. Här finns mindre block och stenar som fallit ut mot skolans norra fasad. För blockens position, se grön oval i Figur 3.

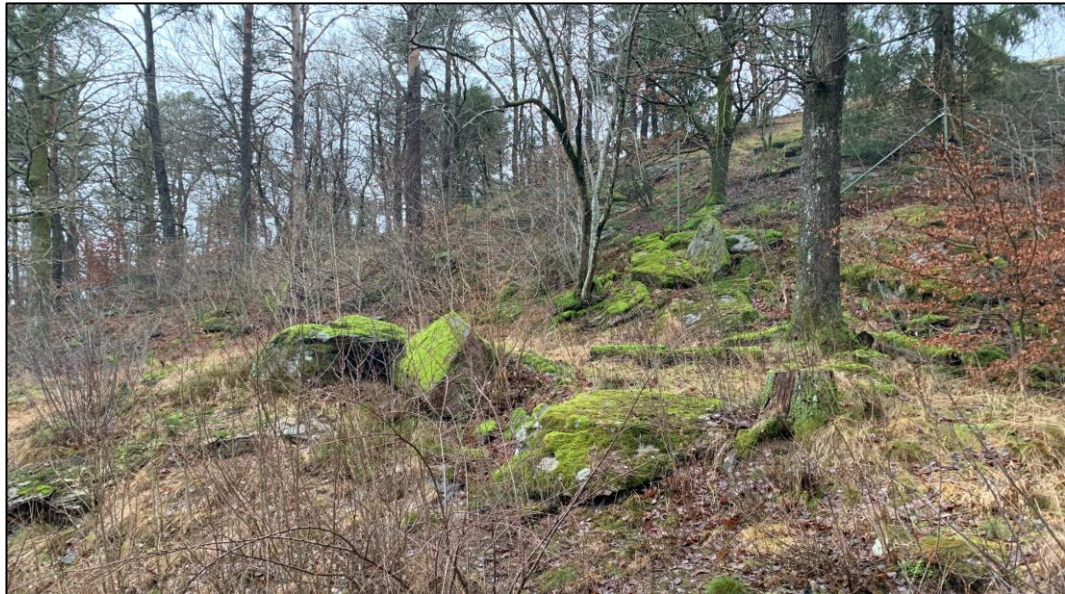
Figur 7. Nordöst om skolan finns ett fåtal block i en slänt. De ligger strax utanför (men i närheten av) det aktuella området Kullbäckstorp 2:268. Blocken ligger stabilt och nedsjunket i marken. För blockens position, se orange stjärna i Figur 3.

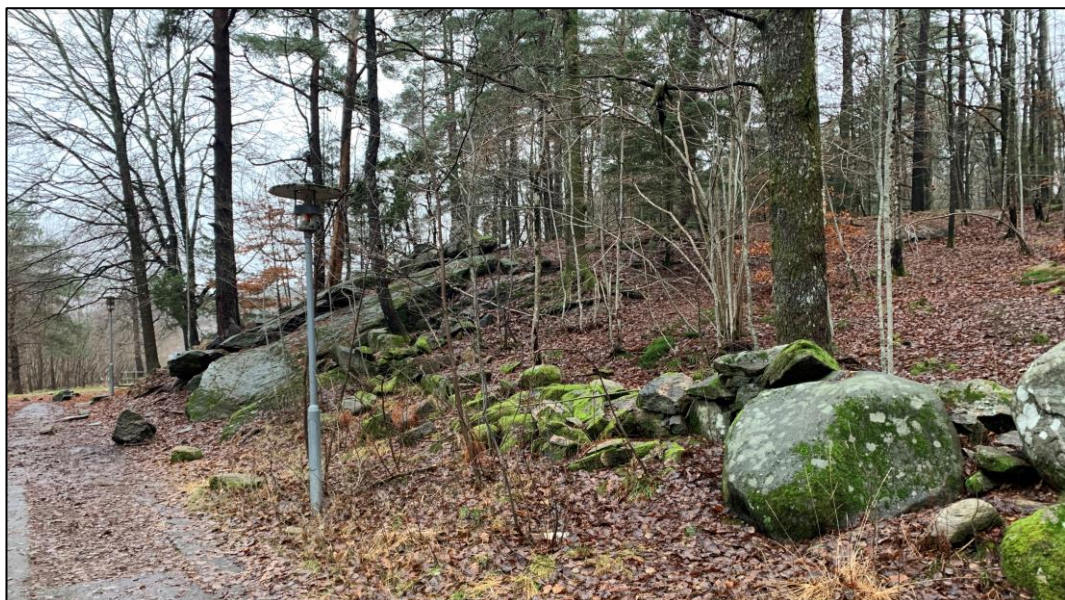
Figur 8. Nordöst om skolan finns även en slänt precis ovanför en smal gångväg. De ligger strax utanför (men i närheten av) det aktuella området Kullbäckstorp 2:268. Utfall har skett från slänten mot gångvägen. För blockens position, se lila stjärna i Figur 3.
