Härryda kommun, Kålltorp projektutveckling (KPU)

## Miljöteknisk markundersökning Härryda

Delar av fastigheterna Assmundtorp 1:34, 1:35, 2:9, 2:13, 2:22,  
2:27, 2:126, 2:127, 2:128 och 2:133

Datum: 2023-02-08

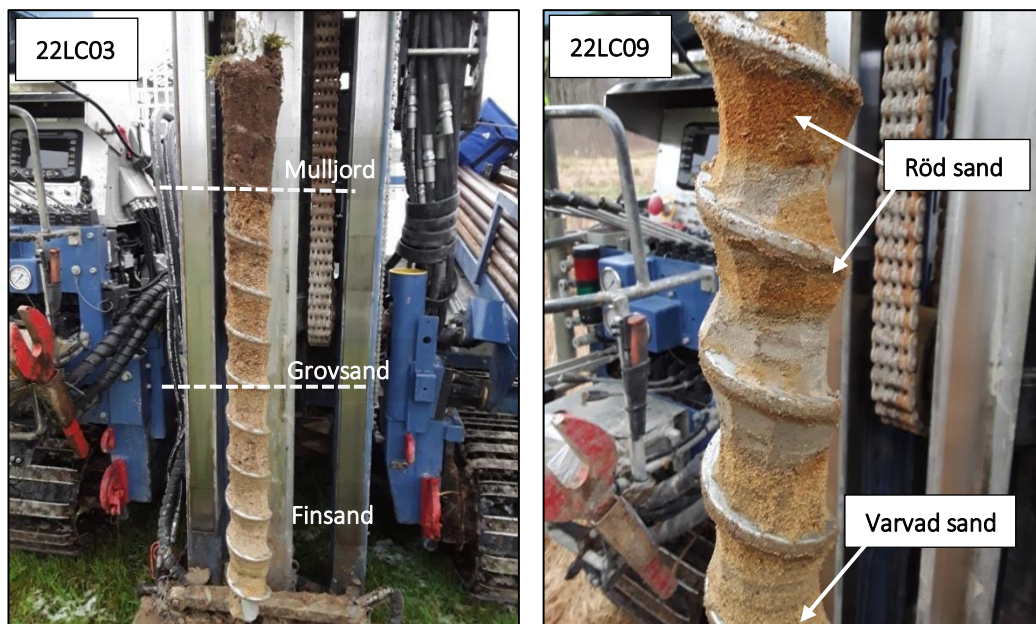
Den generella jordlagerföljden i sydliga och västra provtagningspunkterna, vilka utgjordes av punkterna 22LC01, 22LC02, 22LC03, 22LC09, 22LC10, 22LC11 och 22LC12, bestod av ett övre lager mulljord med mycket organiskt material, se vänster bild i **Figur 5** nedan. I de flesta punkter var mulljorden sandig, men lerig och siltig mulljord påträffades också. Inga avvikande material eller indikationer på fyllnadsmaterial noterades i mulljorden i dessa punkter. Mulljordens mäktighet varierade mellan 0,2 och 0,4 meter, i en punkt (22LC12) noterades dock ett tjockare mullager med en mäktighet på 0,7 m. Under mulljorden påträffades i dessa punkter sand, som varierade i storlek mellan finsand och grovkornig sand. Sanden var oftast grå men även rostbrun sand förekom, och i flera punkter noterades horisontella varvningar av finare material på skruven, se höger bild i **Figur 5** nedan. I tre punkter noterades blötare sand vid ungefär 2 m u my, vilket indikerar en grundvattenyta på mellan 2–2,5 meter, vilket överensstämmer med tidigare geotekniska undersökningar.

**Figur 5.** Exempel på skruvar där sand dominerade, där bilden till vänster är tagen i punkt 22LC03 på 0–1 meters djup och bilden till höger är tagen i punkt 22LC09 på 1–1,3 meters djup.

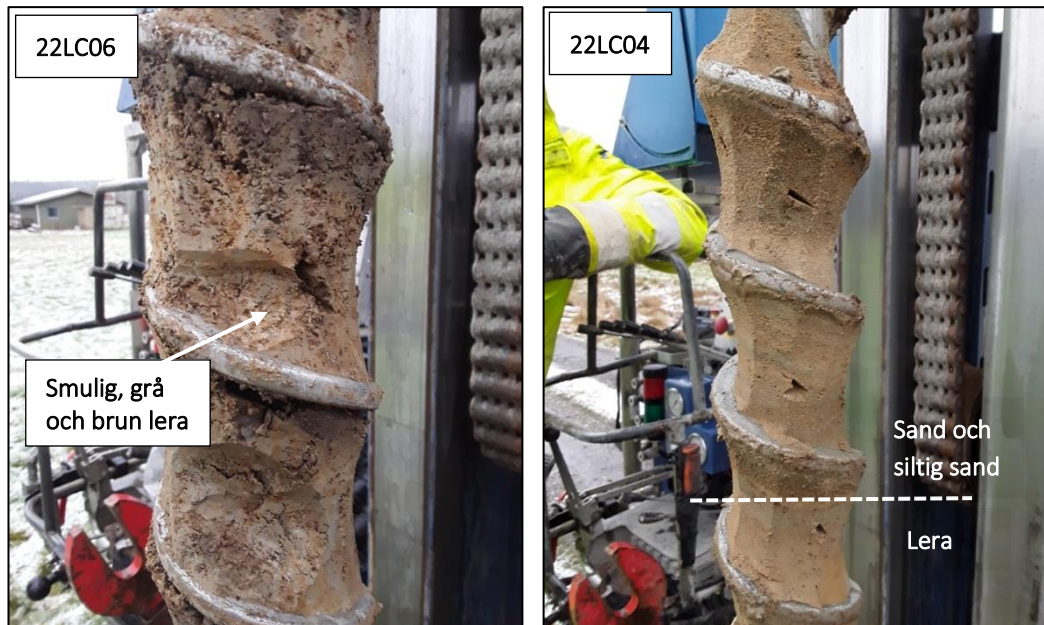
Lagerföljden i den nordöstra delen av området, vilket innefattade punkterna 22LC04, 22LC06, 22LC07 och 22LC08, särskildes från den sydvästra delen av området genom att naturlig lera i stället för sand påträffades på djupet, se **Figur 6**. Leran överlagrades av mulljord i punkt 22LC06 och av sandig lera i punkt 22LC08, båda med en mäktighet på 0,1 meter. I punkt 22LC04 överlagrades leran av mulljord (0–0,2 m u my) följt av sand och siltig sand med en mäktighet på 1,2 meter (noterades vid 0,2–1,4 m u my). Leran varierade i hårdhet och textur mellan djup och borrhål men var konsekvent brun och grå i färgen. Även mycket smulig lera, sannolikt med inslag av silt, noterades.

**Figur 6.** Exempel på skruvar där sand dominerade, där bilden till vänster är tagen i punkt 22LC06 på 0,1–0,5 meters djup och bilden till höger är tagen i punkt 22LC04 på 1–1,4 meters djup.

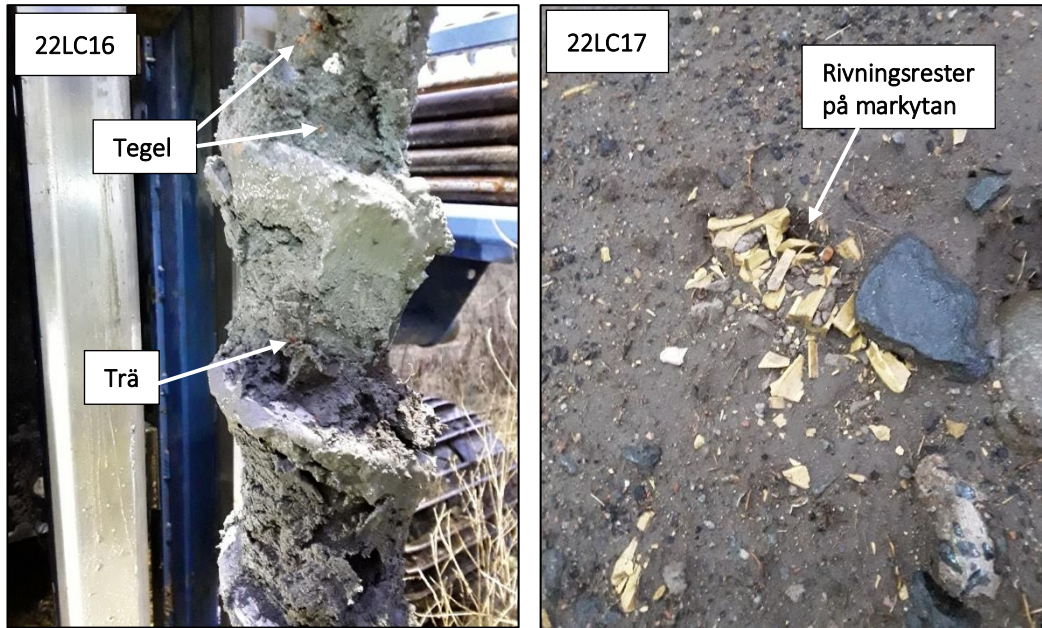
Slutligen noterades fyllnadsmassor i borrhöjningarna 22LC05 samt 22LC14-22LC17. I samtliga fall återfanns fyllnadsmaterialet ytligt, men i borrhöjning 22LC05, 22LC15 och 22LC16 noterades fyllnadsmaterial även djupare ner i jordprofilen. I dessa punkter utgjordes materialet av en blandad fraktion mellan sand, grus och sten. Inslag av rivningsrester så som trä, tegel och asfalt noterades 0,5 – 4,0 m u my. Inga spår av rivningsrester noterades i de övre 0,5 metrarna i dessa borrhöjningar.

I punkt 22LC17 kunde tydliga spår av rivningsrester observeras på markytan, varför en provtagningspunkt lades till i denna del av området. På skruven noterades rivningsrester med inslag av tegel på nivån 0–0,2 m u my, och under lagret återfanns naturlig sand. Fyllnadsmaterialet i punkten bedöms således vara av ringa mäktighet.

Figur 7. Exempel på massor från området med förekomst av tippmassor, där bilden till vänster är tagen i punkt 22LC16 på 3,5–4,0 meters djup och bilden till höger är tagen på markytan vid punkt 22LC17.

Halter över riktvärdet för mindre känslig markanvändning (MKM) men under gränsen för FA påvisades i ett av de 34 analyserade proven, i provpunkt 22LC15. Provpunkten var belägen inom den norra delen av området för *MMU Härryda övrig mark*, i ett område som enligt inventeringen utpekats som ett område där fyllnadsmassor kan förekomma. Provet uttogs i fyllnadsmassor på 1,0–1,2 meters djup under markytan och utgjorde primärt av grus, sand och sten. På nivån noterades också tegel och asfalt. De halter som överskred riktvärdet var barium, bly, PAH-M och PAH-H.

Resultaten av analyserade jordprover visar generellt på låg förekomst av föroreningar. I den naturligt avsatta leran förekommer främst barium, kobolt och vanadin över riktvärdet för KM, detta bedöms inte utgöra någon risk men behöver beaktas vid uppkomst av överskottsmassor. I fyllnadsmaterial förekommer barium, bly och vanadin samt alifater C16-C35 strax över riktvärdet för känslig markanvändning i tre punkter. Barium, bly, PAH-M och PAH-H förekommer i fyllnadsmassor i en punkt i halt över MKM. Utöver det förekommer fler föroreningar mellan KM och MKM i de båda punkterna 22LC15 och 22LC16 där tippmassor har noterats ner till 4 m under markytan.

Då tippmassornas utbredning är okänd bedöms det finnas ett behov av att genomföra kompletterande provtagningar i syfte att undersöka och avgränsa, bedöma åtgärdsbehov samt ge underlag inför masshantering vid eventuellt kommande markarbeten.

Resultaten från undersökningen visar att det förekommer tippmassor med förhöjda halter, över de generella riktvärdena för MKM med avseende på barium och bly samt PAH-M och PAH-H inom områdets norra del. Då detaljplanen avser idrottsverksamhet, hotell, kontor och parkering så bedöms riktvärden för mindre känslig markanvändning vara tillämpbara. Det är endast i de tippmassor som har noterats i den norra delen av området som föroreningsförekomsten överskrider Naturvårdsverkets generella riktvärden för mindre känslig markanvändning och som därmed behöver hanteras i vidare projektering. Sannolikt förekommer föroreningshalter över MKM i delar av tippmassorna och dessa kan antingen avgränsas inför exploatering eller hanteras i samband med utbyggnad enligt detaljplanen.
