Härryda kommun

Hydrogeologisk utredning för skola i Djupedalsäng, Mölnlycke

Komplettering av tidigare genomförd geoteknisk utredning

Uppdragsnr: 1071252-01 Version: 1,0 Datum: 2021-06-22

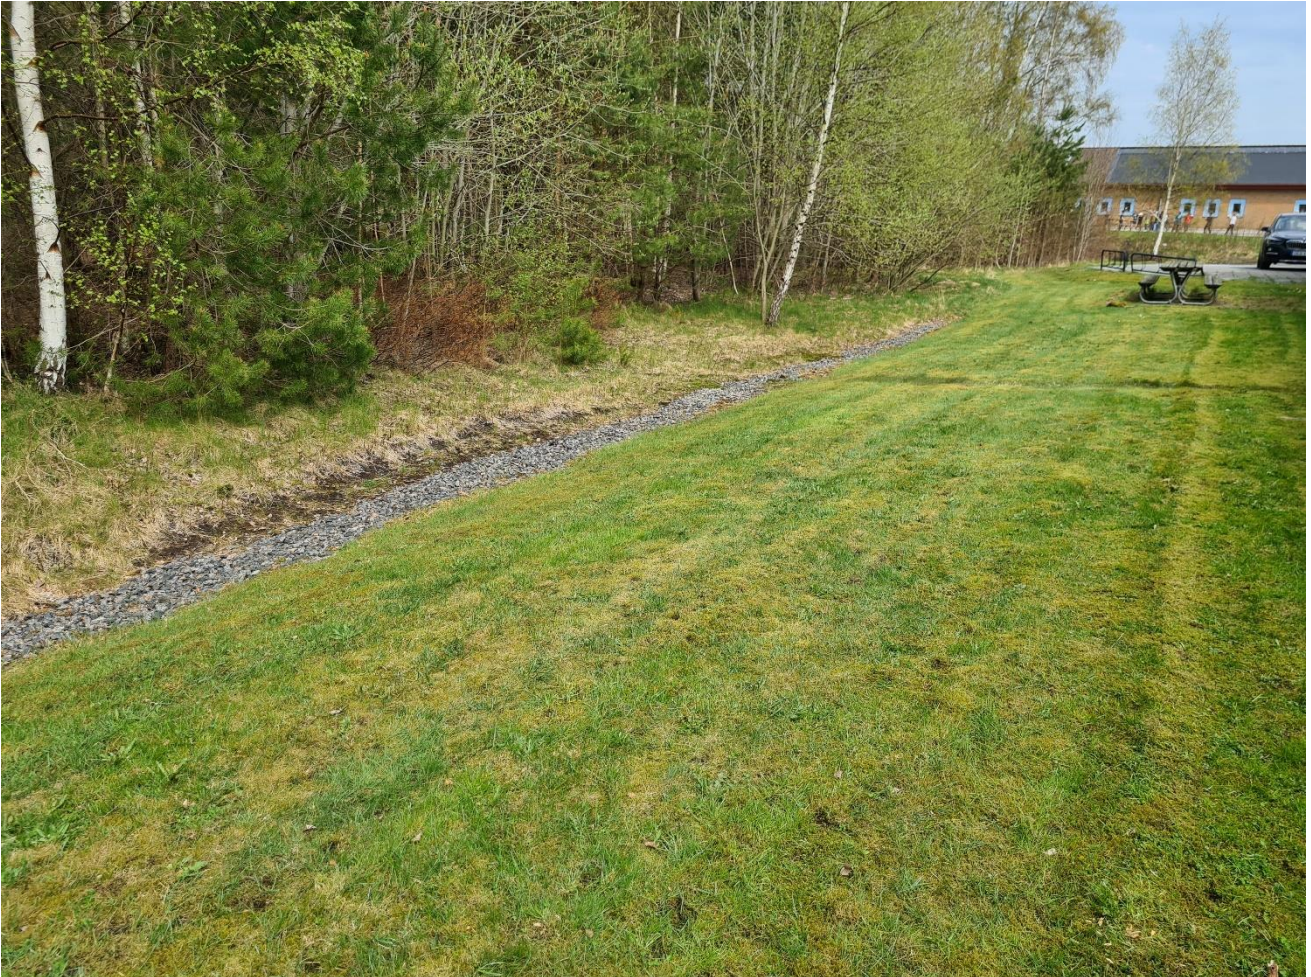
Vid fältbesöket besöktes den närliggande förskolan för att undersöka markytorna omkring byggnaden, (se Figur 8) och huruvida det uppkommit några sättningsskador på byggnaden på grund av grundläggningen. Utifrån insamlad information i form av samtal med förskolepersonal och fotodokumentation av både förskolan och omkringliggande GC-banor kan konstateras att marken på flera ställen har satt sig. Det är även möjligt att det förekommer pågående konsolideringssättningar i området då det tar lång tid för både lera och torv att konsolideras fullständigt efter lastförändringar.

Figur 8. Förekommande kross-/täckdike i anslutning till förskolan. Orsaken bedöms vara att förhållanden varit besvärande blöta innan

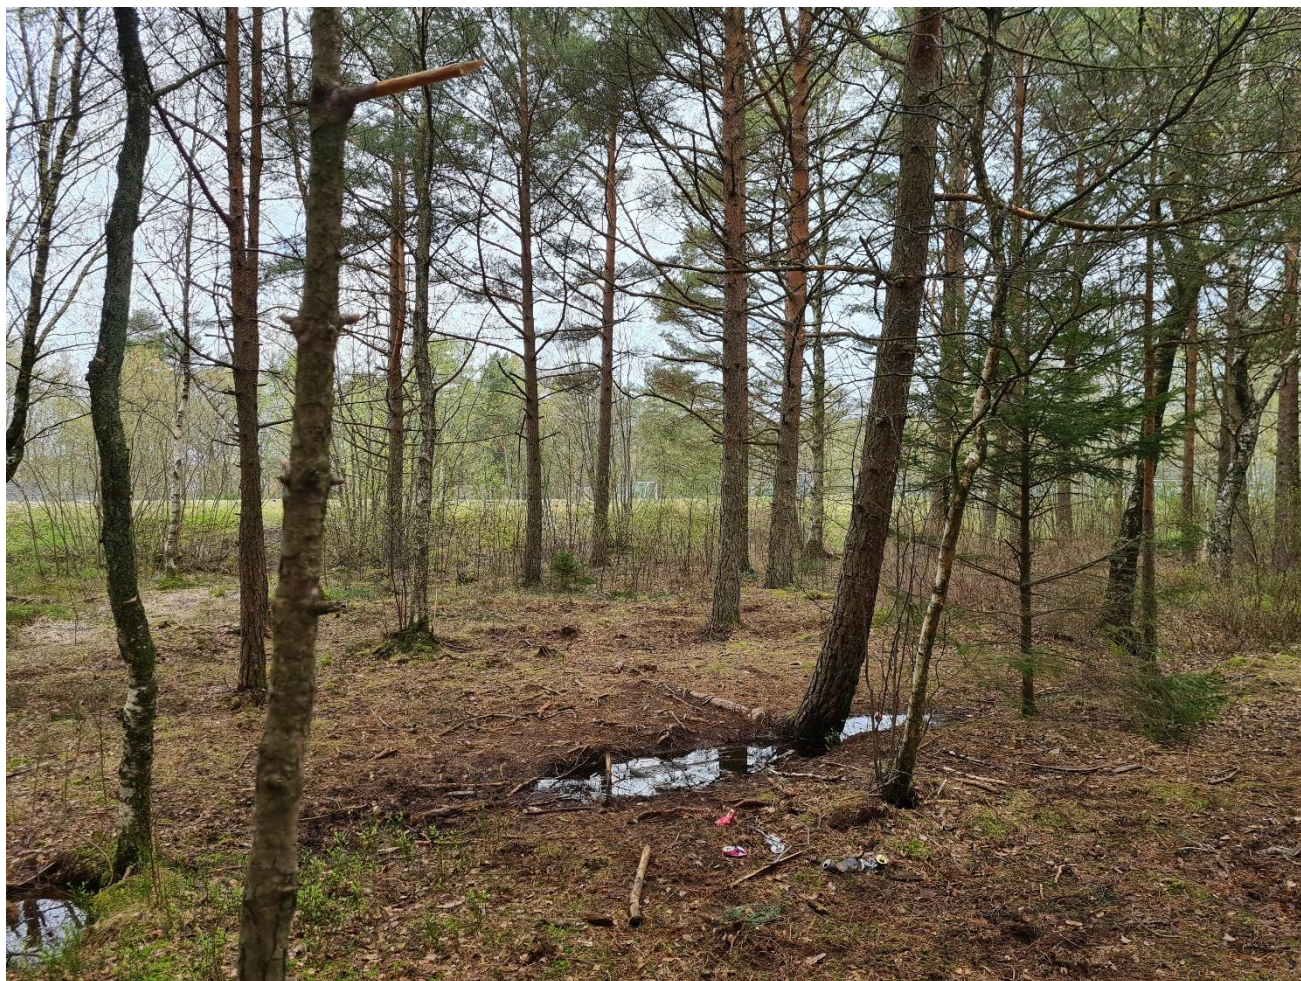
Vattenytan i Figur 9 bedöms avspegla trycknivån i det övre grundvattenmagasinet.

Figur 9. Torvområde där synlig vattenyta bedöms återspegla grundvattentrycknivån i det övre magasinet. Troligtvis beror den höga nivån delvis på grusplanens något dämmande effekt.

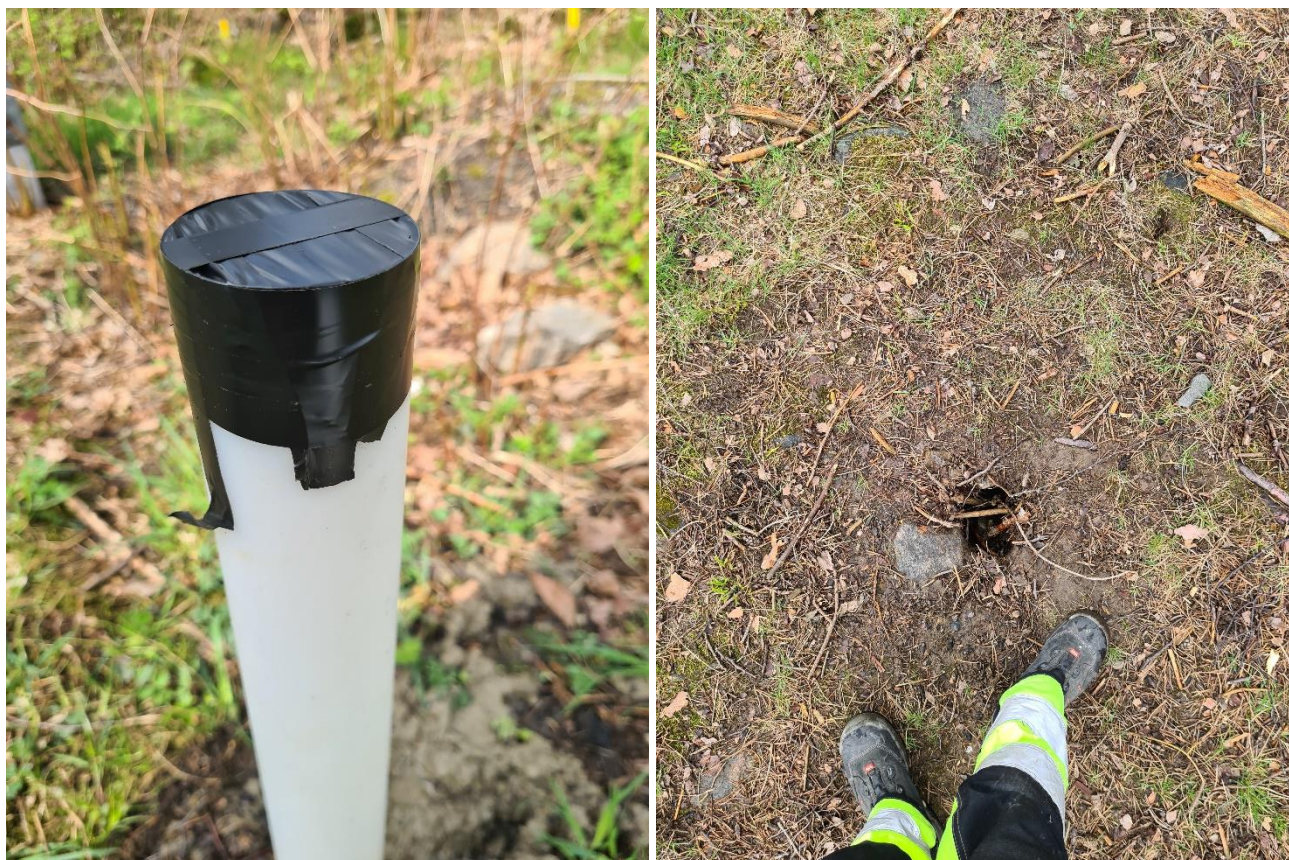
Rör i NC2001 och NC2010 saknar lock respektive är borttaget. Tillförlitliga mätningar har inte kunnat genomföras, jämför Figur 10.

Figur 10. Till vänster: NC2001 - lock försvunnit. Nu utförda mätningar påverkade av regnvatten. Till höger: NC2010 har gångats av och transporterats bort från platsen av okänd anledning – mätning ej möjlig.

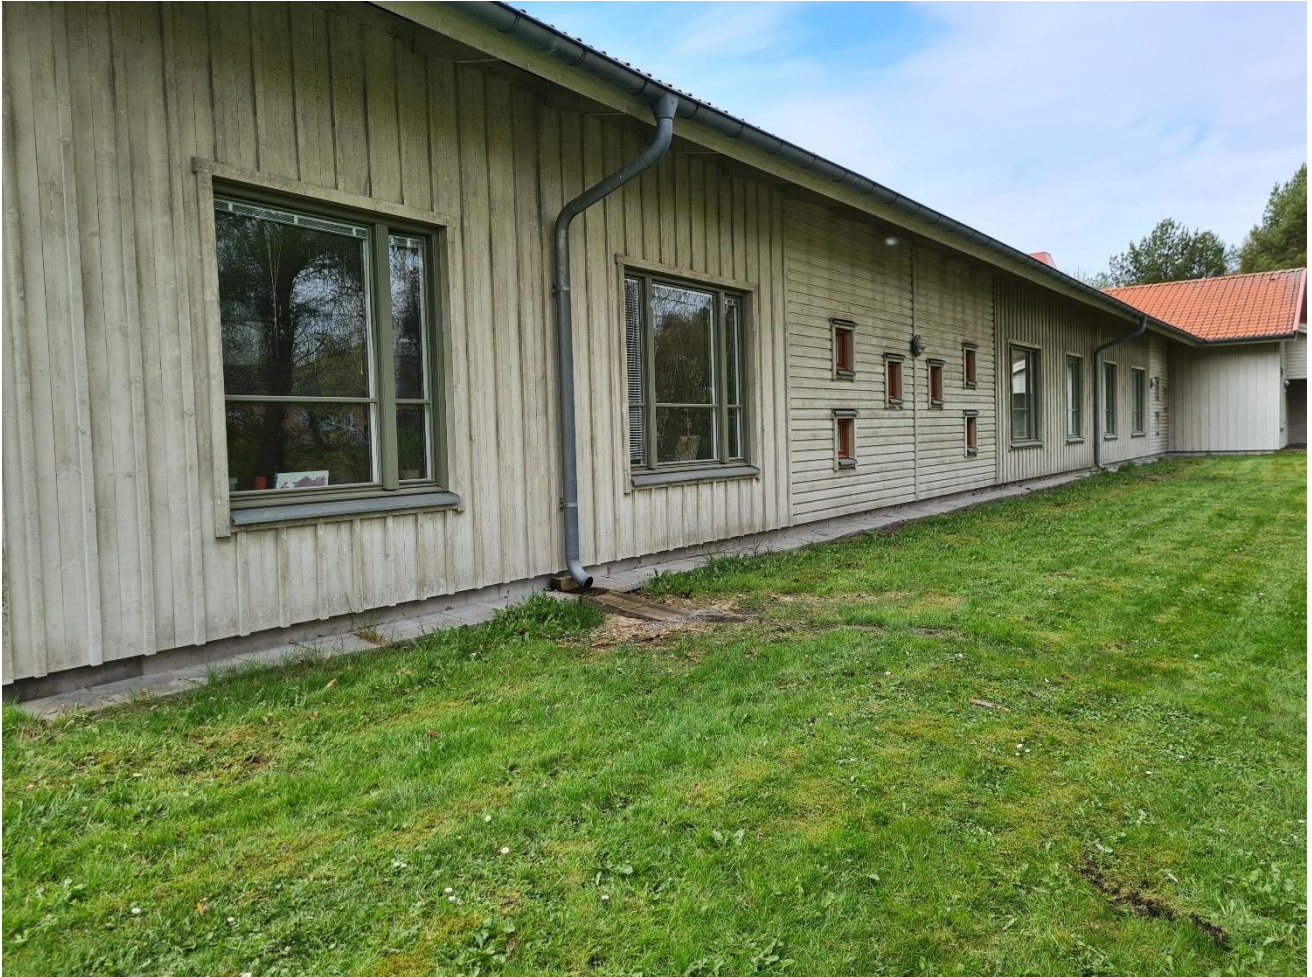
Figur 12. Förskolan Djupedal. Det finns inga extra trappsteg eller annat som tillsammans med naturliga konsolideringssättningar antyder att byggnaden är pålad.

Vid fältbesök bedöms Djupedals förskola vara grundlagd med platta på mark, se Figur 12 och Figur 13, då byggnaden verkar följa omgivande mark, som har tydlig sättningsproblematik.

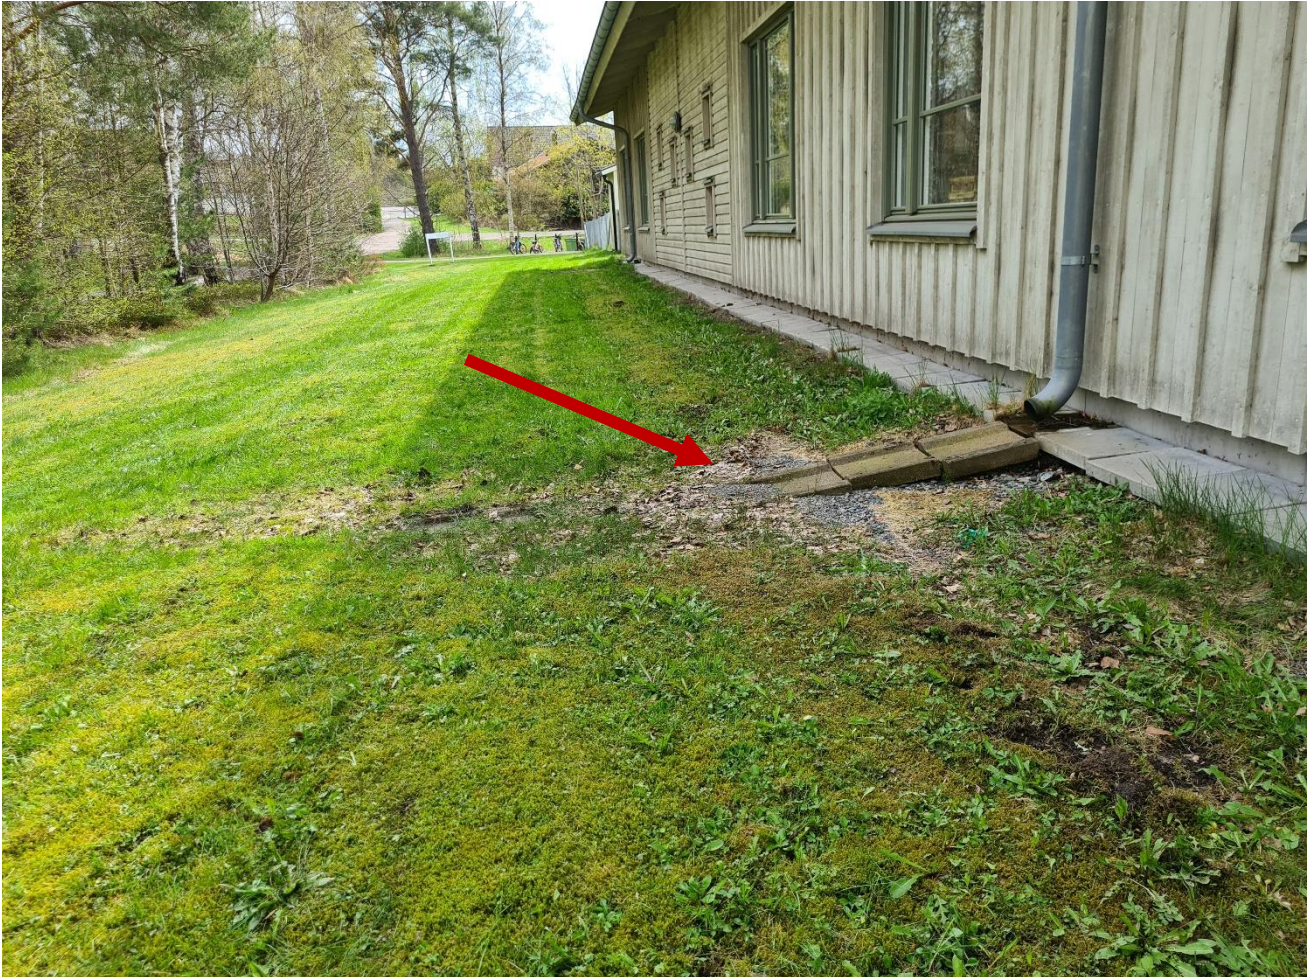
Figur 13. Röd pil indikerar var plattorna för avrinning från stuprören satt sig under omgivande marknivå. Notera även att stuprören mynnar ovan mark. Ingen dränering bedöms således finnas under byggnaden.

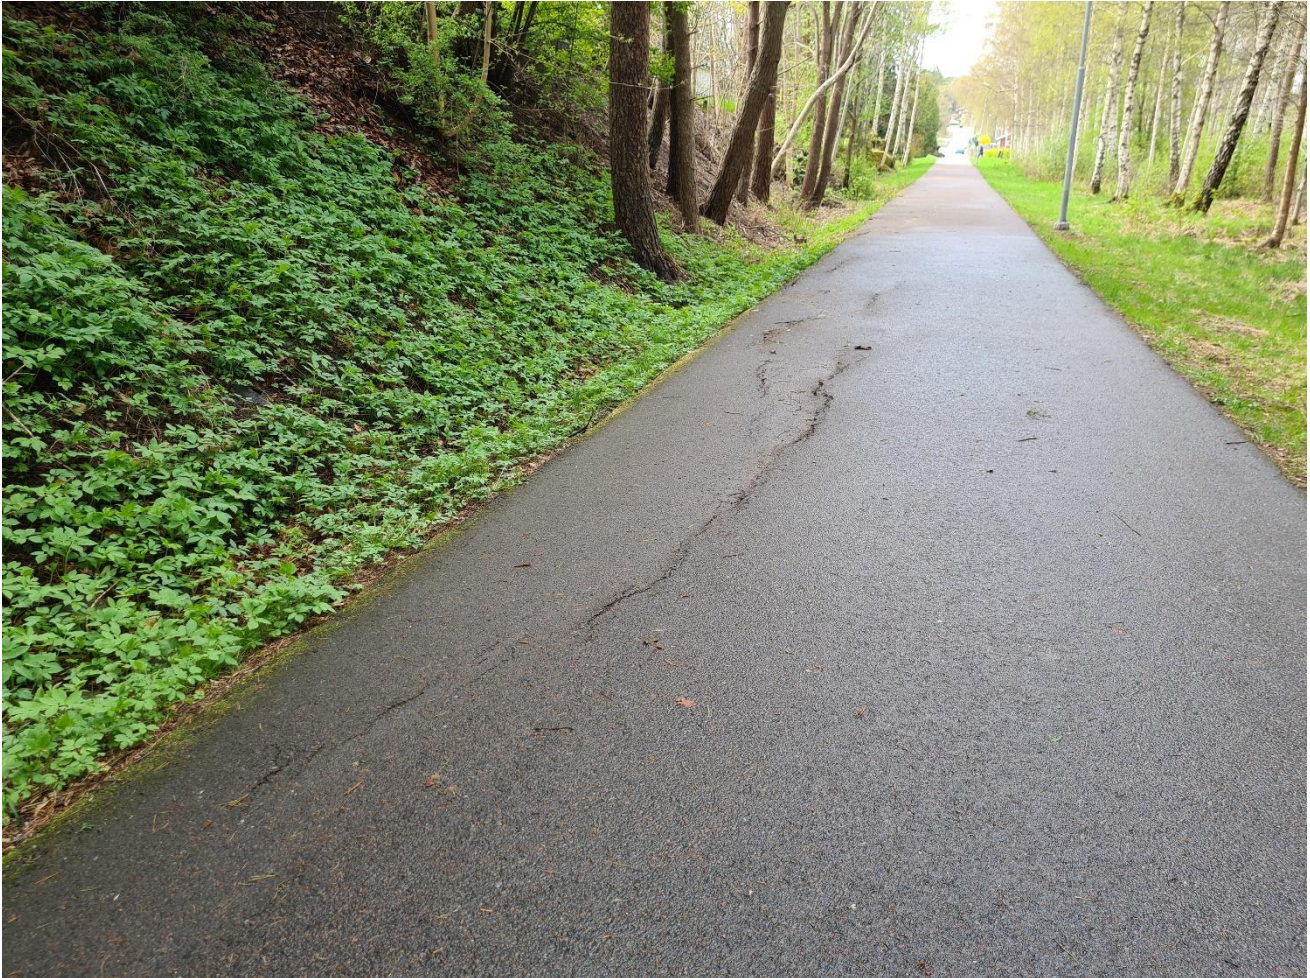
Vägar grundlagda på bärlager som lagts direkt på torv riskerar att kräva stort underhåll då sättningar ger upphov till sprickor i vägen. I området finns redan idag flera sprickor i gång- och cykelvägarna, vilket tyder på pågående sättningar, se Figur 14. Radarundersökningen visar dock att vägen troligen inte har asfalterats om

så många gånger vilket tyder på att GC-vägarnas underhållsbehov är acceptabelt under befintliga förhållanden.

Figur 14. Uppsprucken GC-vägsbeläggning.
