FLYGSÄKERHETSANALYS PROGRAM AIRPORT CITY

Härryda kommun

2011-04-05

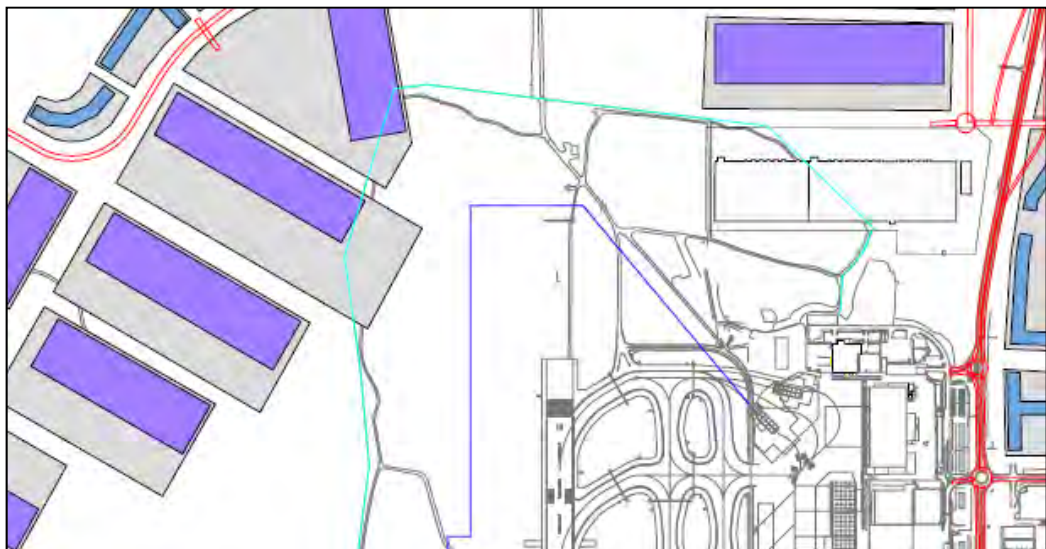
Bild 3. Manöverområdet och befintligt staket på Göteborg Landvetter Airport

Flygplatsens befintliga staket, ljus blå linje i bilden nedan, behöver anpassas väster om bana 21 vid Tallvägen. Detta kommer också att påverka Tallvägens sträckning.

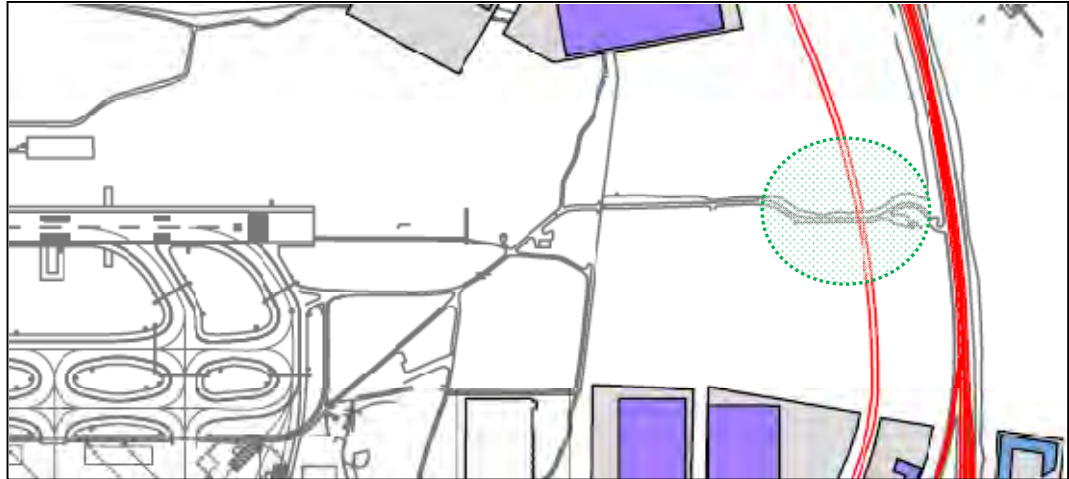
Bild 4. Korsning med utryckningsvägen

Genomfartsvägen som går till den västra sidan av exploateringsområdet ligger cirka 887m från tröskel 21, det vill säga innanför influensområdet för räddningstjänsten. Utryckningsvägen kommer att anslutas till denna väg. Anslutningen behöver förses med skyltar för att förhindra att korsningen blockeras (tex. förbjudet att stanna eller parkera) eller att fordon som inte kontrolleras av flygplatsen använder utryckningsvägen. Det kan också vara

aktuellt någon typ av ljusreglering som, vid behov, stoppar fordonstrafiken och ger utryckningsfordon företräde.

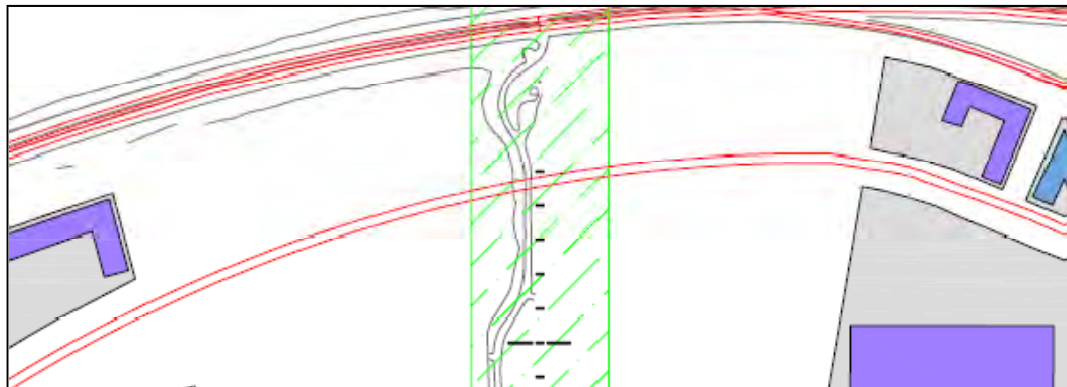
Bild 5. Korsning av inflygningljus bana 21

Genomfartsvägen på den västra sidan av exploateringsområdet korsar inflygningsljusen för bana 21. Vägsträckningen går genom ljuslinjen utan modifikation av ljusmönstret.

I det fall det är teknisk möjligt vore det ur underhållssynpunkt en fördel att förflytta dragningen av genomfartsvägen norrut så att vägen hamnar norr om sista ljusmasten, det vill säga mer än 900m från bantröskel.

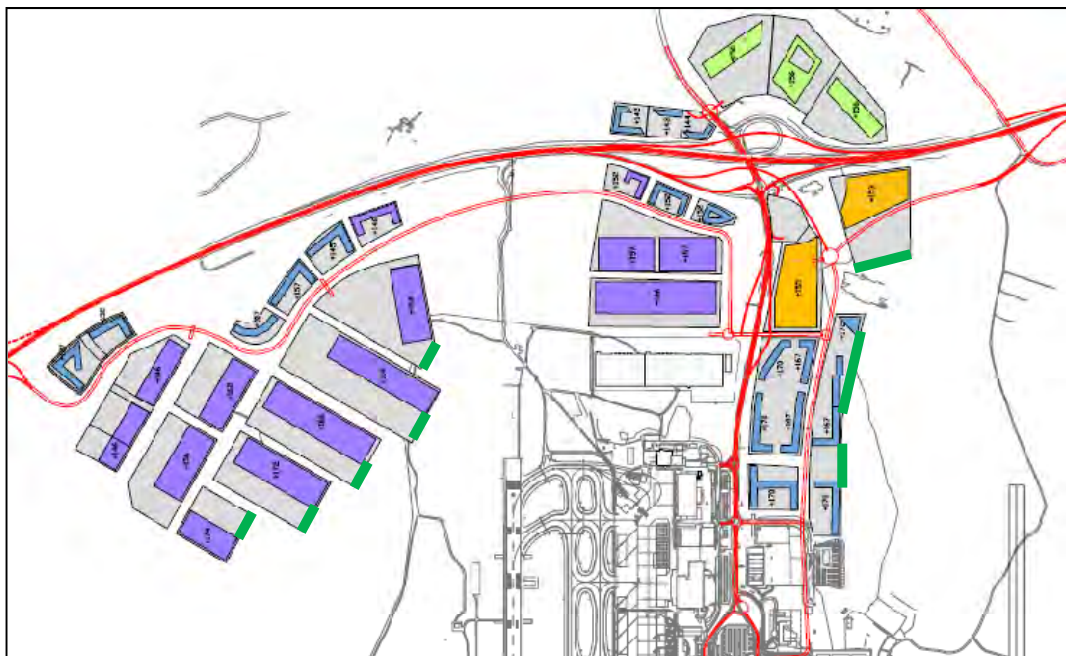
Bild 8. Områden som inte skärmas av byggnader

- För att minska bländningsrisken ytterligare skulle heltäckande staket kunna byggas på de parkeringar som inte avskärmas av byggnader (se gröna linjer i bilden nedan). En analys av konsekvenser på vindriktningen skulle behöva göras då.

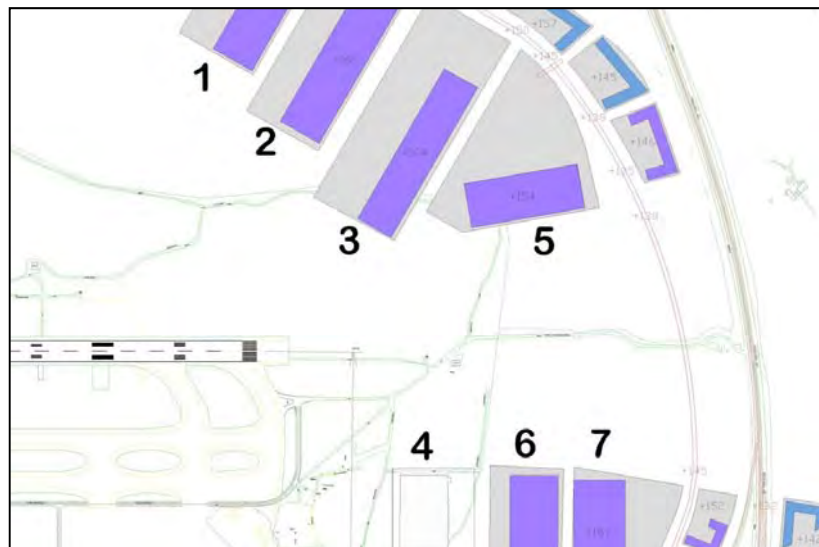
Bild 9. Numrering av byggnaderna i simuleringen

Byggnaderna som numrerats 1–7 på bild 9, är de som skulle kunna orsaka störningar på den radierade signalen. Störningar från fordon kommer att vara försumbara i praktiken, dels tack vare att de är långt ifrån antenssystemen, dels att de är små i förhållande till de stora ytorna på byggnaderna.

- LLZ 03: Ingen påverkan
- GP 03: Ingen påverkan
- LLZ 21: Störningarna som uppstår på grund av reflexer från byggnad 4, 6 och 7 är försumbara.

Däremot kommer reflexer från byggnaderna 1, 2 och 3 att ge allvarligare störningar på ett mycket kort avstånd från tröskeln. Sammanslagning av dessa störningar med andra dynamiska störningar (fordon, flygplan på och i närheten av banan) kommer att bli kraftig nog för att omöjliggöra autokopplad landning, som krävs för Cat II/III. LfV ANS bedömer dessa placeringar (1,2, 3) som mycket olämpliga. Med en annan geometri/placering på byggnaderna kan störningarna minskas väsentligt, och dessutom hamna på ett längre avstånd från tröskeln. Byggnad 5, som ligger relativt lågt och längre bort är däremot inte kritisk, den kan ha valfri orientering.

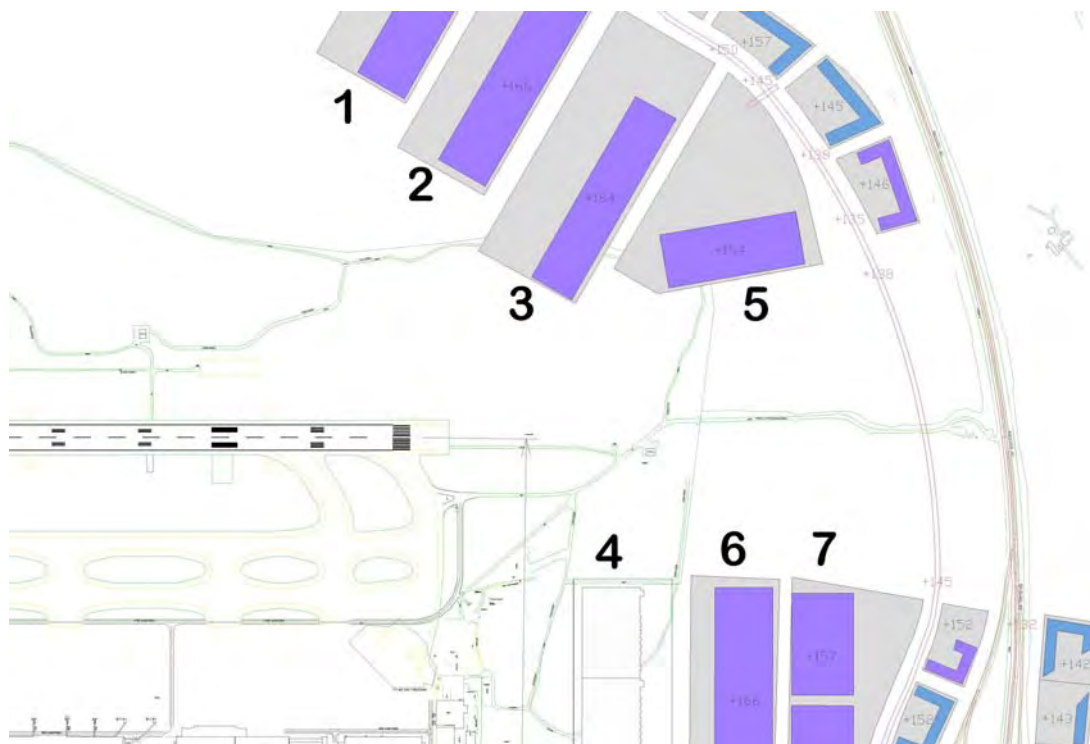
fig. 1 numrerung av byggnaderna i simuleringen

Vi har med hjälp av simuleringar studerat eventuell inverkan på NAV-hjälpmidlen från den planerade byggnationen. Byggnaderna som numrerats 1 – 7 på bilden nedan, är de som skulle kunna orsaka störningar på den radierade signalen, och har undersökts närmare. Störningar från fordon kommer att vara försumbara i praktiken, dels tack vare att de är långt ifrån antensystemen, dels att de är små i förhållande till de stora ytorna på byggnaderna.

Däremot kommer reflexer från byggnaderna 1, 2 och 3 att ge allvarigare störningar. Ungefär från "ILS punkt C" (570 m före tröskeln) och ända in till tröskeln kommer snabba fluktuationer i kurssignalen att uppstå. Gränsen för vad man tillåter ligger på 5 uA, både för ILS Cat II och Cat III, och störningens amplitud beräknas till 5-10 uA. Risken är att ett autolandsystem kopplar ur på grund av de snabba och relativt stora fluktuationerna, och piloten tvingas fortsätta manuellt, alternativt avbryta landningen. I och med att ett landande flygplan är så

nära sättpunkten och på endast 30 m höjd när störningen börjar, bedömer vi det som icke acceptabelt. Se fig. 2 nedan, som är ett exempel på var störningarna uppträder och hur strukturen ser ut. De exakta deviationerna i kursinformation går inte i praktiken att förutse, de varierar beroende på den exakta placeringen av byggnaderna. Bara någon meters flyttning av en byggnad kan ändra läget för en störning, men exemplet är ändå representativt.

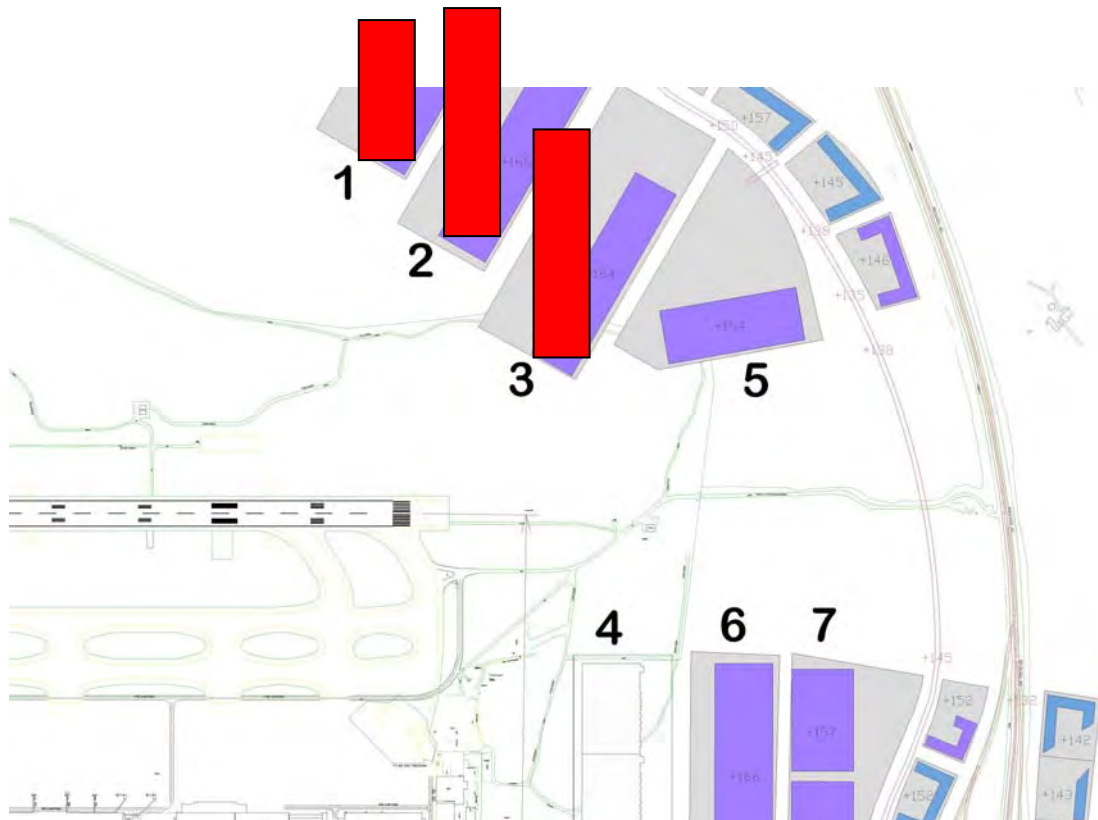
Den anläggning som berörs av planerad byggnation är LLZ 21. Det kan nämnas att det är i praktiken reflektioner mot gavlarna på byggnaderna 1, 2 och 3 som studsar ut mot banans centrumlinje på ett mycket kort avstånd från tröskeln och skapar störningarna. Man kan inte förutsäga exakt hur stora störningarna är och var de uppträder, men tendensen är mycket tydlig. Störningarna är statiska, men man måste beakta att det alltid förekommer dynamiska störningar, t.ex. från flygplan och fordon på och i närheten av banan. Sammanlagt kommer störningarna ha en amplitud och branthet som gör att de blir kraftiga nog att omöjliggöra autokopplad landning, som krävs för Cat II/III. Vi bedömer alltså de föreslagna placeringarna som mycket olämpliga. Med en annan geometri/placering på byggnaderna kan störningarna minskas väsentligt, och dessutom hamna på ett längre avstånd från tröskeln. Ett alternativ är att placera husen med kortsidorna parallellt med banans centrumlinje, motsvarande

byggnaderna 6 och 7 på andra sidan banan. Se rödmarkerade byggnader på bilden nedan. Ett alternativ om man vill bibehålla orienteringen är att flytta byggnaderna längre bort från banans förlängda centrumlinje (västerut), man bör då flytta åtminstone 300 m.
