**Detaljplan för Långenäs 1:101 m.fl. Norr om
Abborrtjärnsvägen Mölnlycke, Dnr 2015KS555
Härryda kommun**

**PM Planeringsunderlag
Geoteknik**

Datum 2016-05-25 rev. 2016-06-21

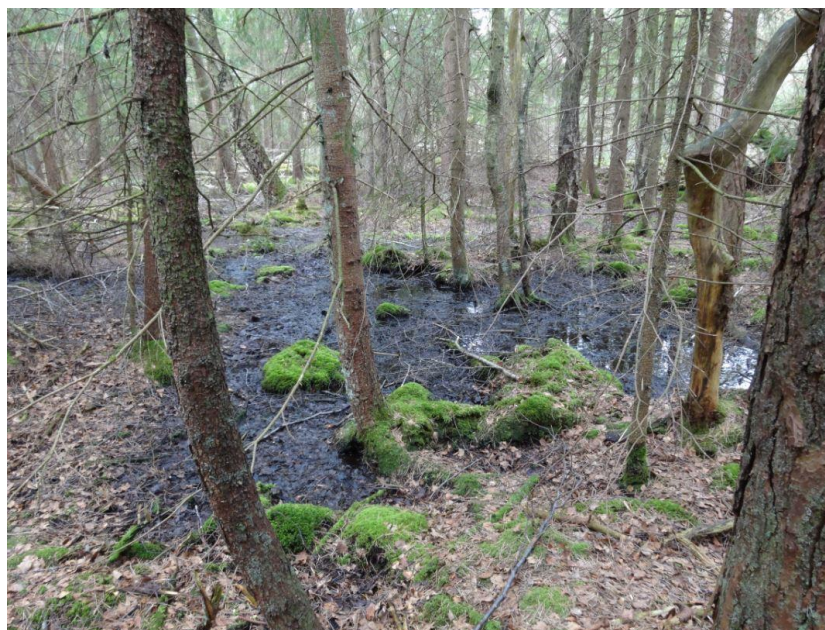
Bild 7 tagen mot väster inom den lägre delen av området med stående vatten.

Vatten är ståendes i princip i marknivå inom den lägre terrängen. Längre österut bedöms djupen vara något större.

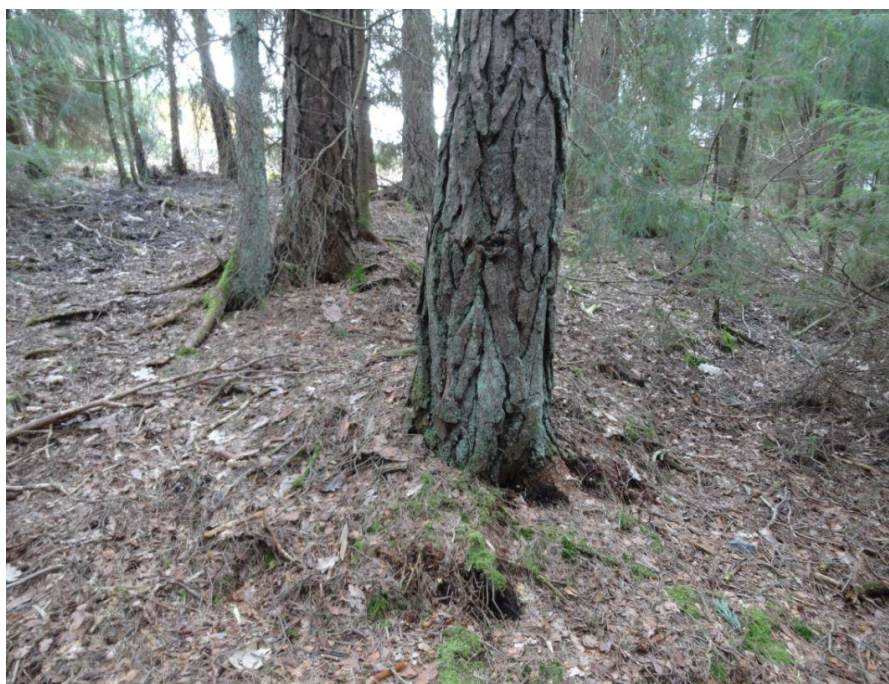
Bild 8 tagen mot sydost på området med ytligt berg / begränsade jordlager.

Jordlagren är begränsade i den östra och södra delen. Mot väster ökar jorddjupen och upp till 3 m organisk jord påträffades. Något mindre medeldjup bedöms föreligga jämfört med område 2A då den något högre terrängen finns inom den södra delen av området.

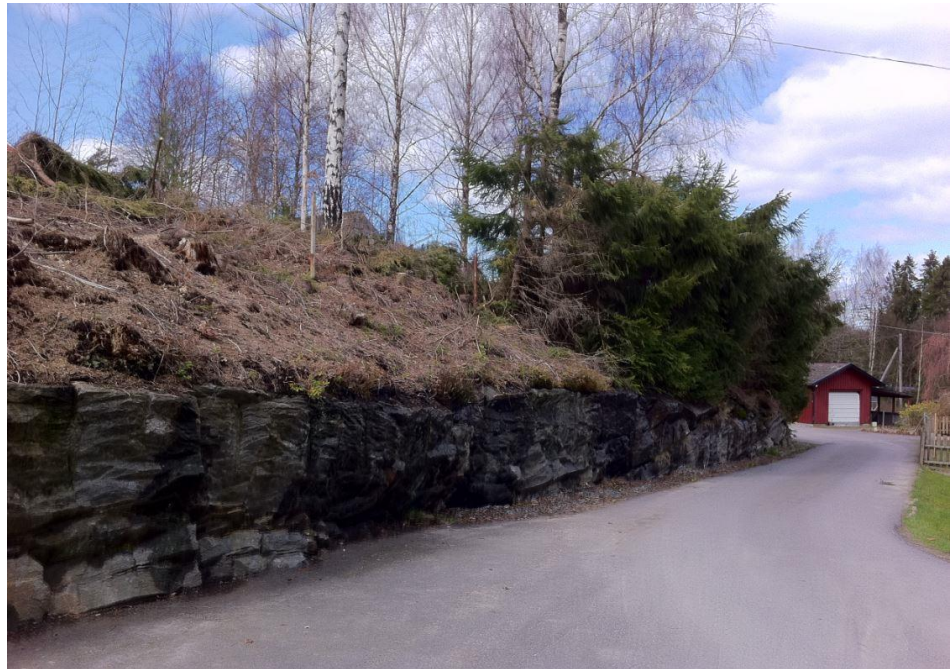
Bild 11 tagen mot norr längs med gatan med vertikal bergskärning.

Jordlagren är begränsade och synligt berg finns inom vissa ytor. Vid sticksondering erhöles stopp på ca 0,5-1 m djup i Moränen inom de flesta punkterna. Fyllnadsmassor av har sannolikt lagts ut strax väster om bergskärningen.

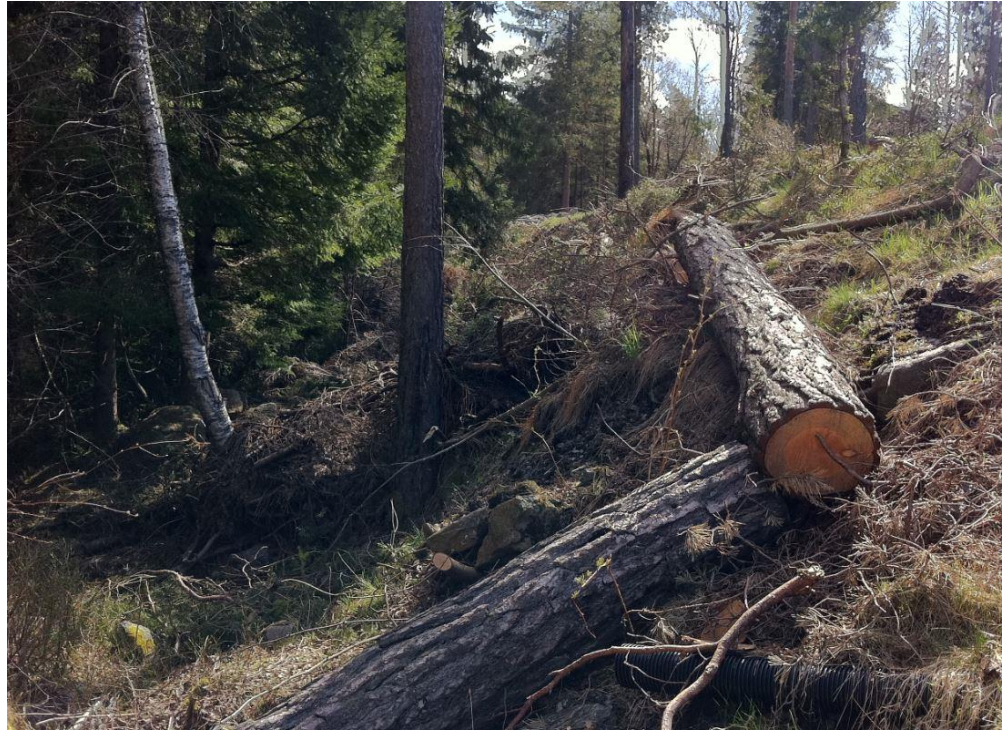
Bild 13 tagen mot sydost där slänt med fyllnadsmassor lutar mot nordost.

Jordlagren av friktionsjord är begränsade och synligt berg finns inom vissa ytor. Vid sticksondering erhöles stopp på ca 1 m djup inom de flesta punkterna. Inom området med fyllnadsmassor längst i öster kan sannolikt jorddjupet vara upptill ca 3-4 m.

- Inom fastigheten **4C** i väster finns en äldre stenmur uppe på berget som bör tas bort för att undvika risk för nedfallande block.
- Fyllningen längst i öster inom fastigheterna **3B, 3C och 3E** skall helst utföras med flackare lutning (1:2) jämfört med nu. Behovet av åtgärd beror dock på avståndet till en ny byggnad.

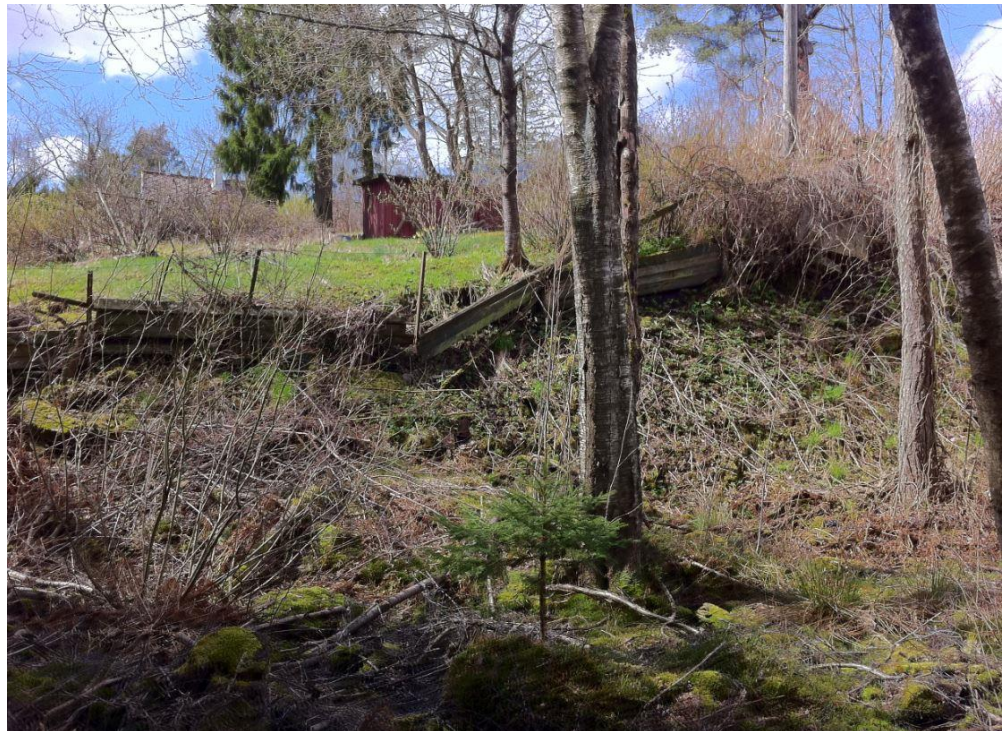
Bild 16 tagen mot väster inom västra delen där terrängen är lägre med tidvis stående vatten.

Jordlagren är begränsade (<0,5 m) i östra delen och synligt berg förekommer där, men i väster inom den planare lägre terrängen förekommer organisk jord upptill ca 2 m djup. Medeldjupet bedöms dock variera mellan 1-1,5 m.

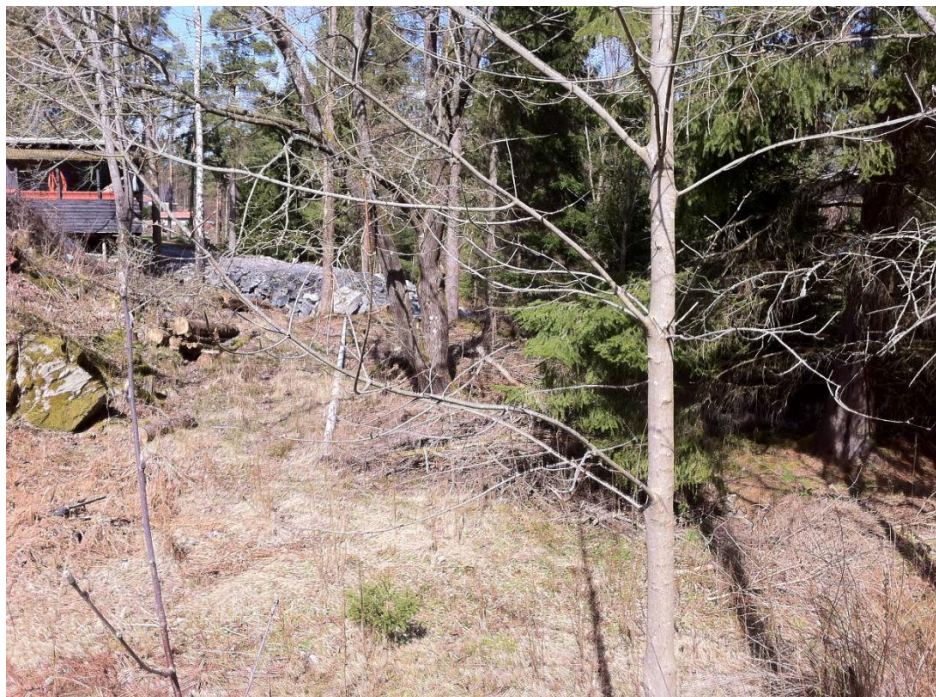
Bild 17 tagen mot nordväst där fyllnadsmassor för infartsväg syns i bakgrunden.

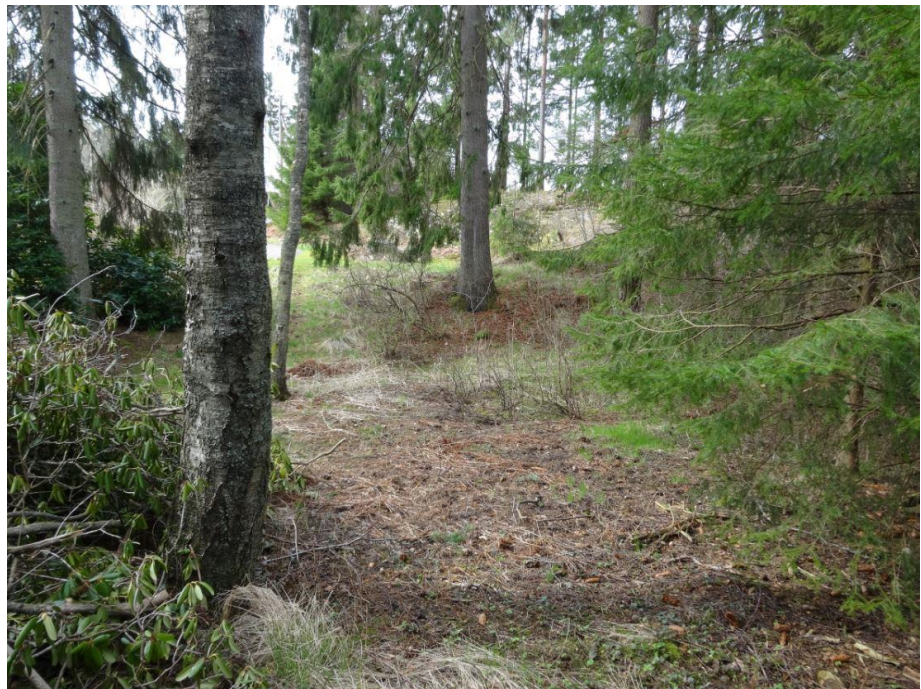
Bild 21 tagen mot väster från den lägre terrängen i nordost med organisk jord.

Jordlagren varierar från någon meter i sydväst där stora områden med synligt berg finns upptill minst 4 m huvudsakligen organisk jord/torv inom det lägre området i öster.

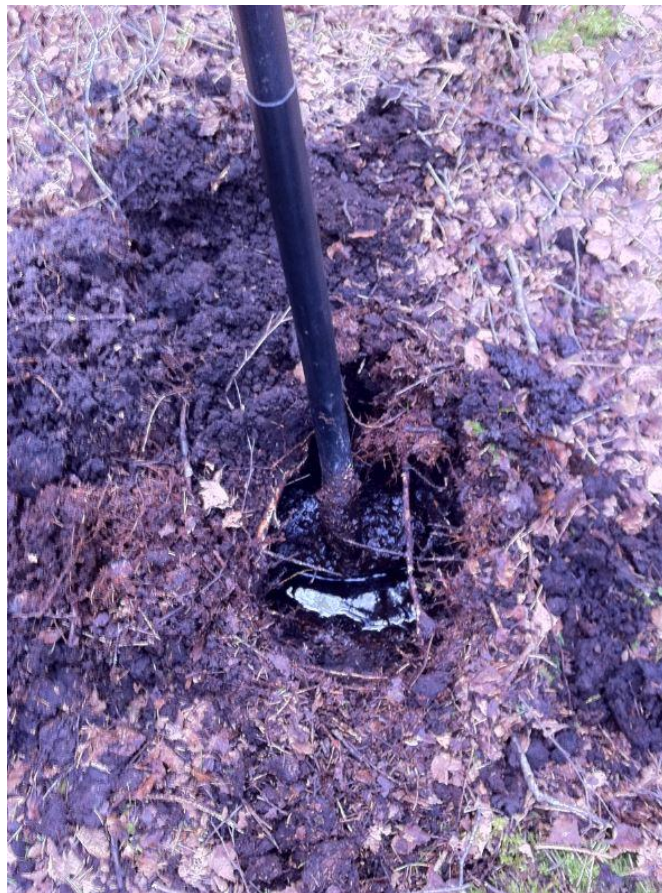
Bild 30 från spadgrävning i östra delen av fastigheten. Vatten står i princip i marknivå. Kärrtorv är redovisat på SGU:s jordartskarta.

Jordlagertjockleken bedöms vara relativt stora och sticksondering kunde lätt utföras till upptill 2 m djup genom sannolikt organisk jord. Troligen finns även lösare jordlager eventuellt Silt även under detta lagret.

Vatten står i princip i marknivå till följd av närheten till sjön och den låglänta terrängen. Högvatten- och lågvattennivå i sjön är okänd, men bör framgent beaktas.

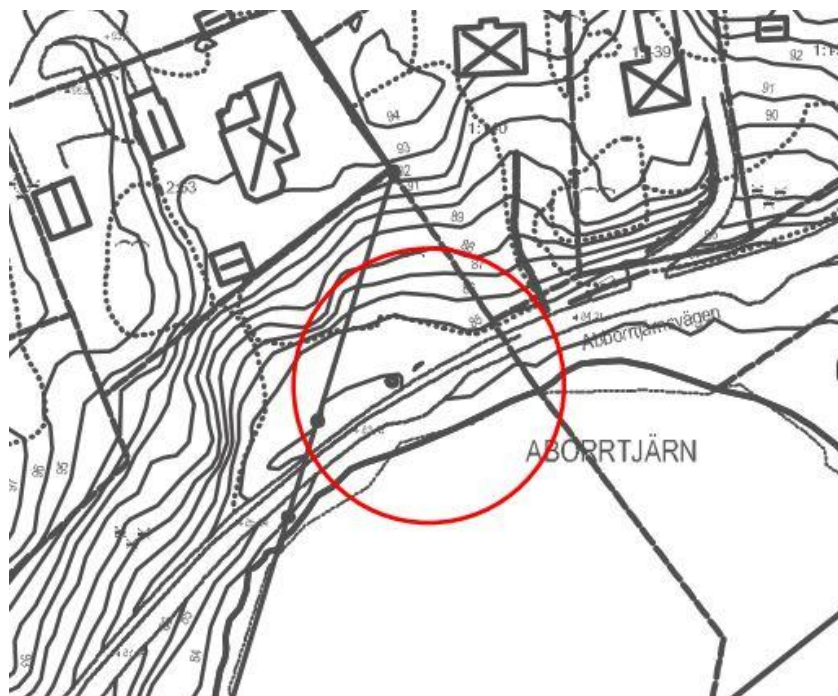
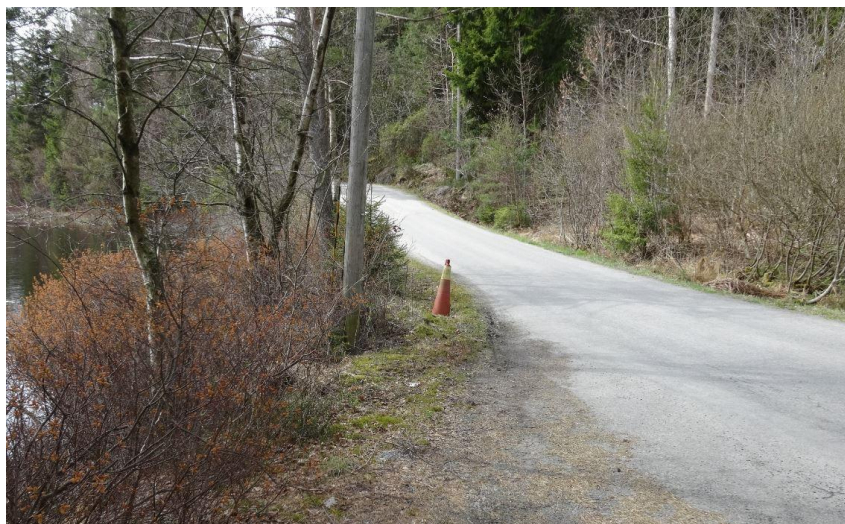
Bild 38 tagen på markerat område där vägen önskas höjas upptill ca 1 m.

Bild 39 tagen på vägen mot sydväst. Lägsta delen av vägen är vid konen.

På nordvästra sidan krävs sannolikt viss urgrävning då området bedöms innehålla organisk jord. Sammanfattningsvis bör höjningen gå att utföra utan omfattande åtgärder.

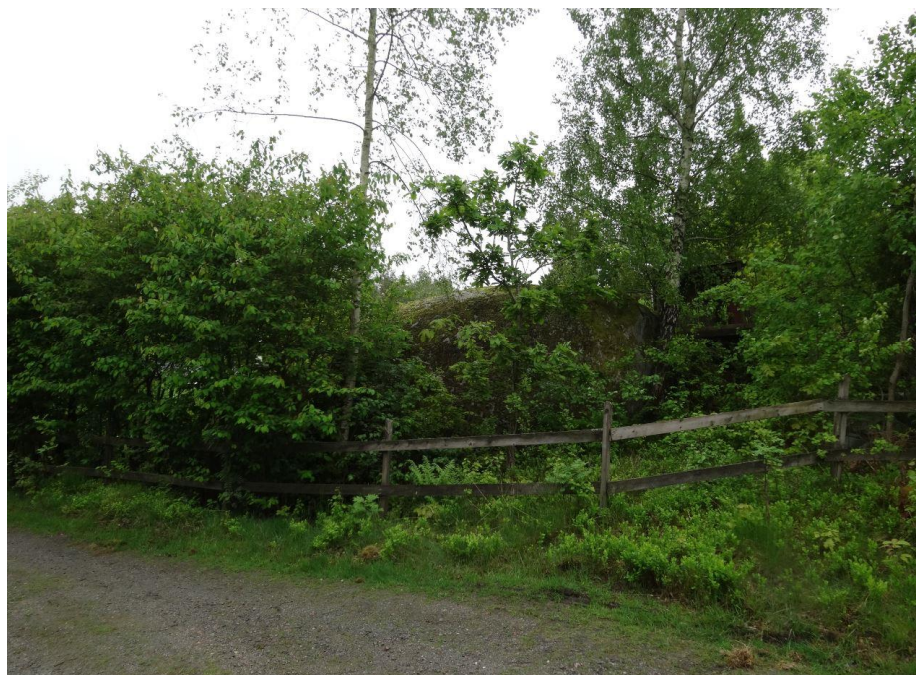
Bild 41 tagen mot sydost på synligt berg i mitten på kort. Inom nuvarande vändplats bedöms jorddjupet vara begränsat.

Inga särskilda geotekniska åtgärder krävs och stabiliteten är god ner mot Långetjärn, dock skall beaktas att sprängning krävs i sydost där synligt berg i dagen finns om inte nivån och utbredningen kan anpassas till terrängen.

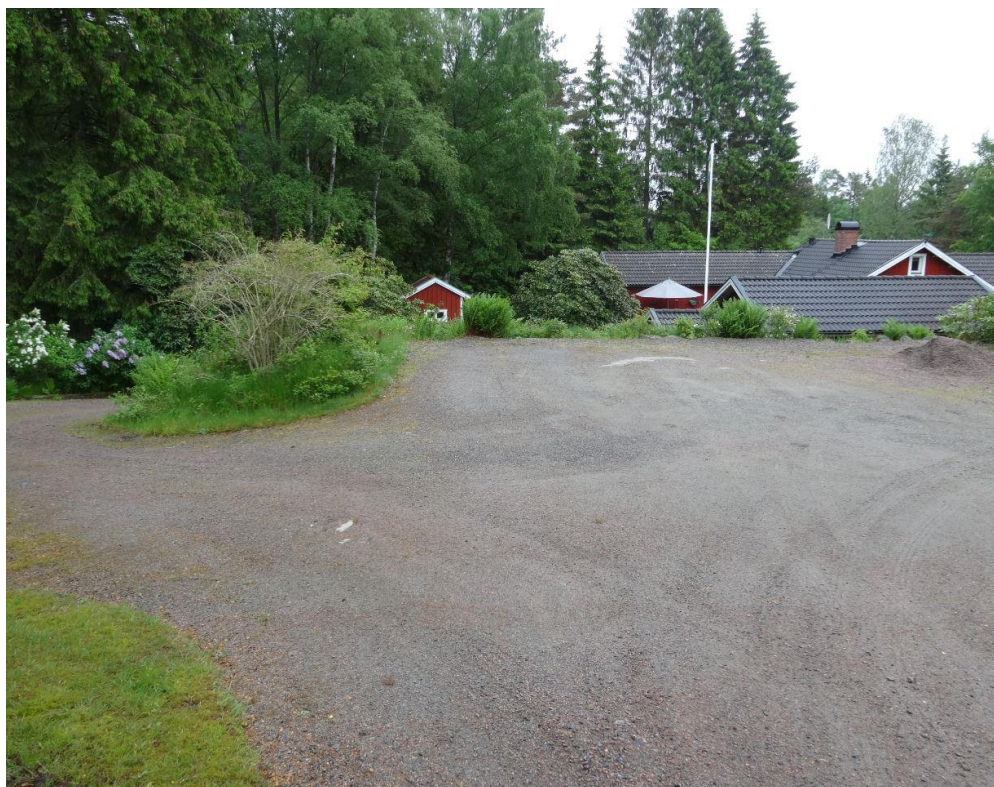
Bild 45 tagen mot öster på nuvarande avgrusade yta med ytligt berg (ljus område till vänster om flaggstång).

Inga särskilda geotekniska åtgärder krävs, men anpassning till det ytliga berget måste göras för att undvika sprängning.

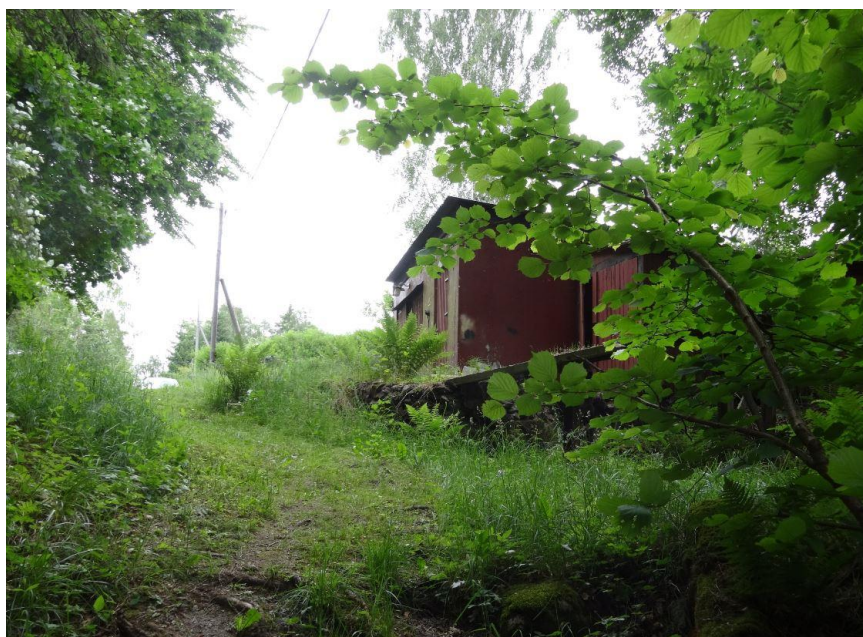
Bild 47 tagen mot norr där terrängen med stig lutar uppåt mot bodar.

Inga särskilda geotekniska åtgärder krävs, men anpassning till markens lutning måste göras, vilket innebär uppfyllning med krossmaterial som packas i lager och slänter som inte lutar mer än 1:2.

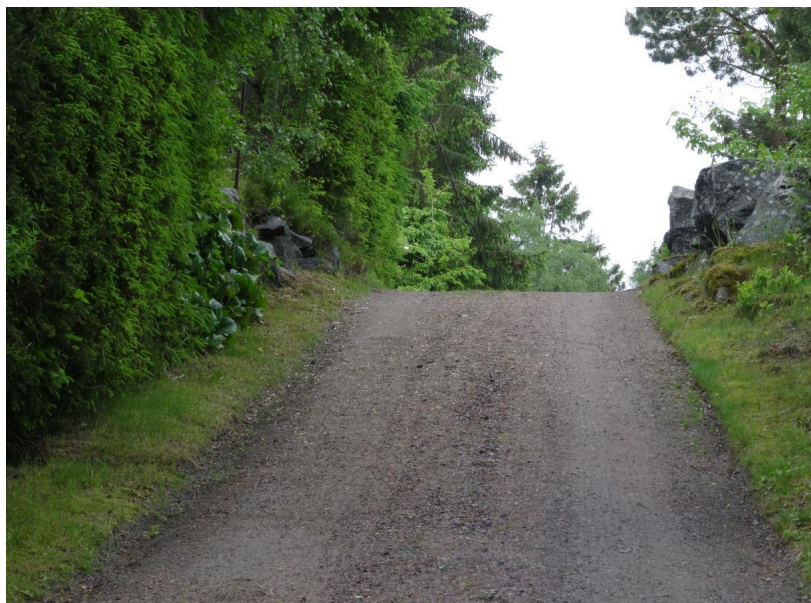
Vid platsbesök kunde ses att infartsvägen hade en mycket kraftig lutning med begränsad sikt så någon form av åtgärd krävs (spegel).

Bild 53 mot nordost längs med infartsväg.

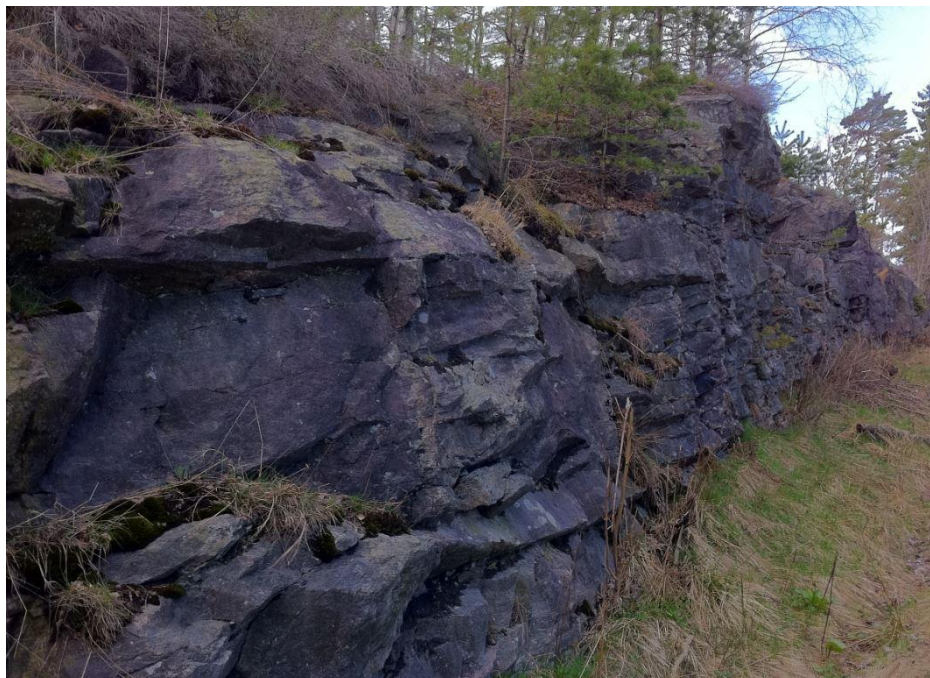
Berget inom detaljplanområdet består huvudsakligen av gnejsig Granit och kvaliteten kan betecknas som god, vilket innebär bergtyp 2. Generellt är det foliationen som styr hur en bergskärnings stabilitet efter sprängning blir. På bergsskärningen längs med Benarebyvägen syns att sprickorna följer förskiffringsplanen och relativt horisontella sprickplan bildas. I aktuellt fall är stupningen i den riktningen att så kallade överhäng bildas efter sprängning utförts. Även vertikala sprickgrupper finns också dock med större avstånd.

Bild 54 tagen mot norr längs med Benarebyvägen där sprickor med strykning N-S och 20-30 graders stupning ner mot väster kan ses.

Några stabilitetsproblem bedöms inte förekomma längs med Benarebyvägen även om visst överhäng har utbildats då slänthöjden kan betraktas som låg och avstånd finns mellan körytan och berget.

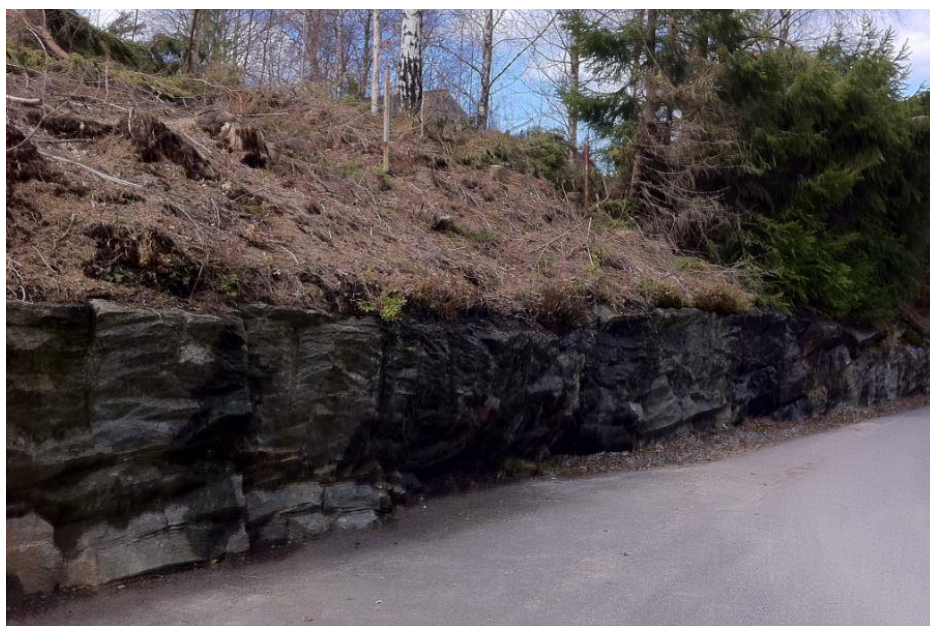
Bild 55 tagen ungefär i samma riktning vid fastigheten 3A visar berg med liknande struktur.
