Detaljplan för del av Råda 1:1 m.fl. MÖLNLYCKEMOTET

PM GEOTEKNIK OCH BERGTEKNIK

2016-08-31

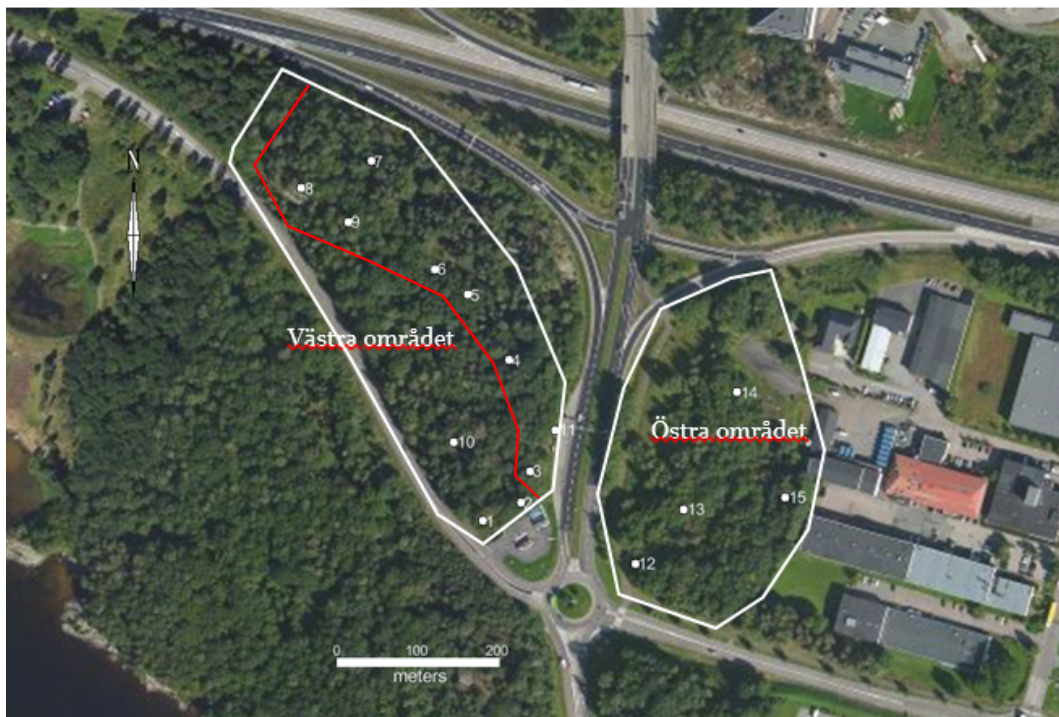
Risken för blockutfall och ytliga ras bedöms vara kritiska vid rasbranten i det västra området, observationspunkter ID 2-9, se Figur 3 samt exempel i Figur 2, Figur 3 och Figur 4. I det östra området bedöms risken för blockutfall och ytliga ras vara generellt låg med nu kända förutsättningar.

Figur 3 Flygfoto med detaljplaneområdet inringat i vitt. Vita punkter är gjorda observationer.

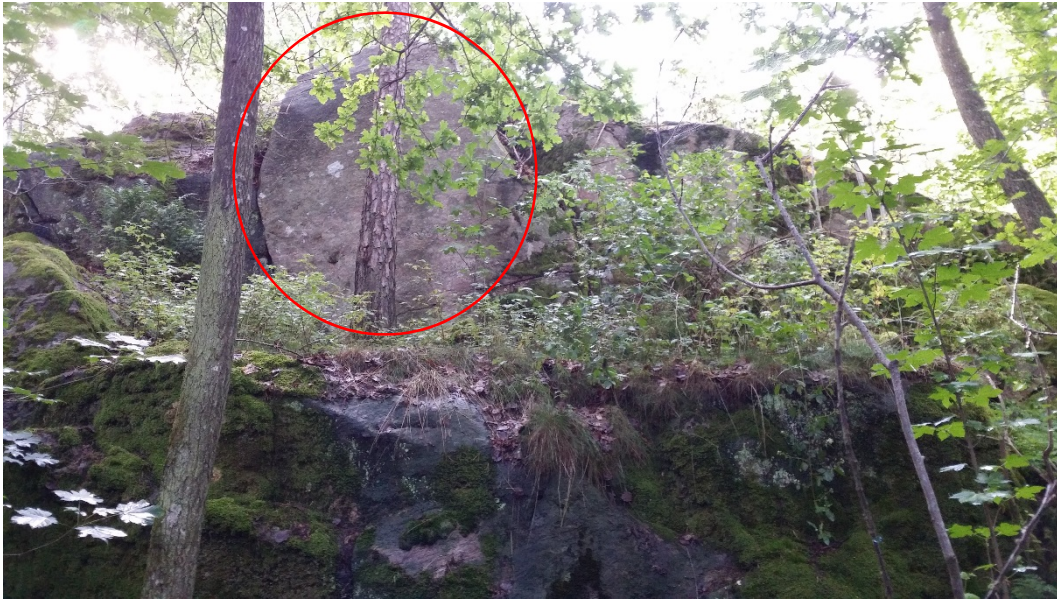
Figur 2 Löst block och vegetation vid ID 4

Befintliga bergförhållanden ska beaktas vid sprängning, främst om nya bergsslänter ska sprängas ut. Bergstabiliserande åtgärder i form av ingjutna bergbultar och bergrensning, samt skyddsåtgärder i form av nät kan bli nödvändiga för att förhindra blockutfall.

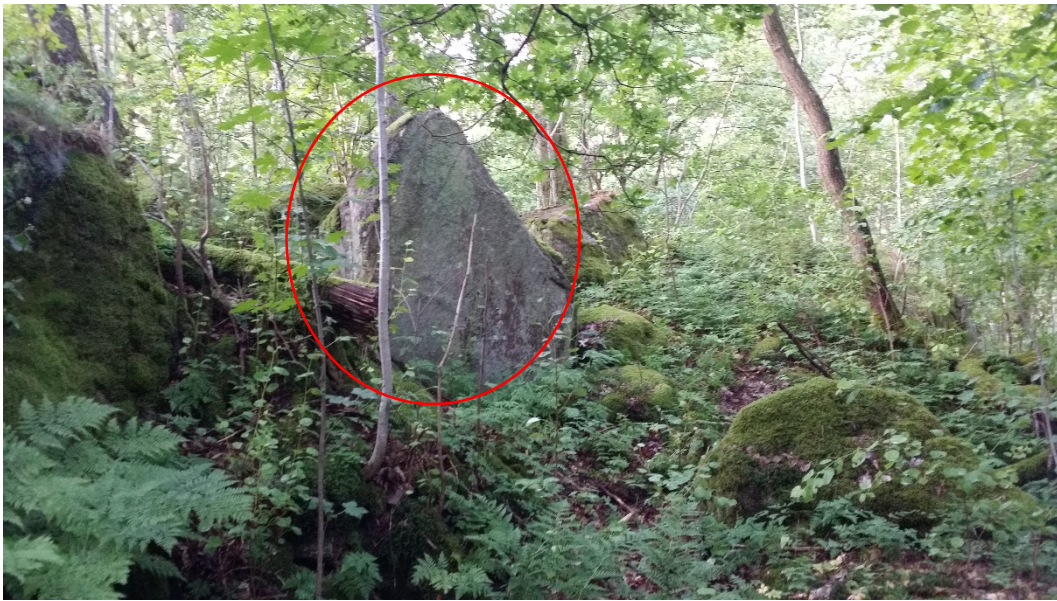
Figur 3 Nerfallna block vid ID 4

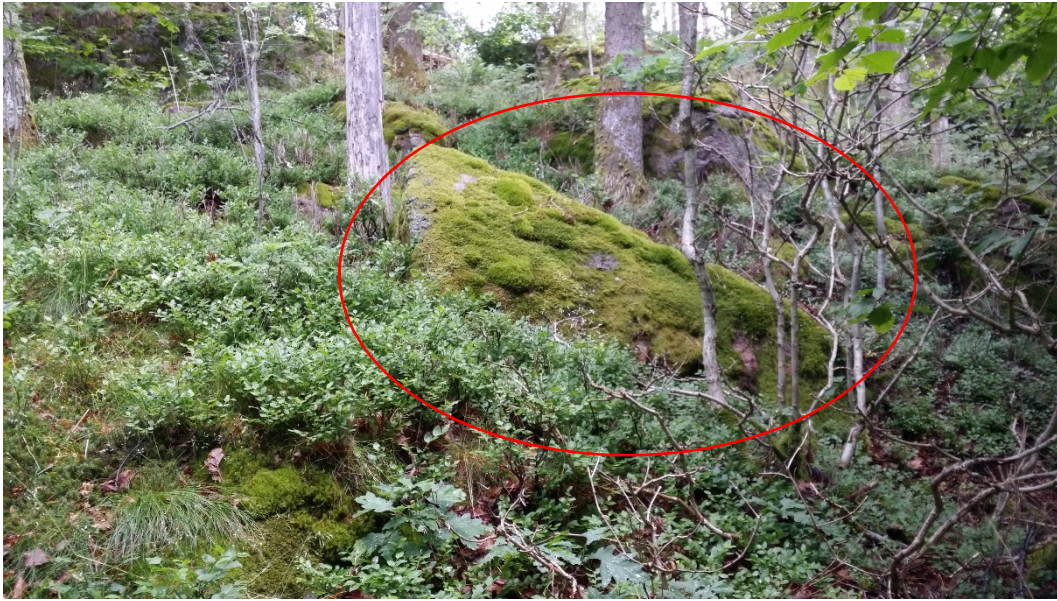
Figur 4 Löst block vid ID 9
