Kulturhistorisk konsekvensbedömning Hindås  
2021-07-07

En ny detaljplan för Bocköhalvön i Härryda kommun ska tas fram. Syftet är att försörja samtliga bostäder med kommunalt vatten och avlopp, förbättra vägarna samt skapa nya bostäder. Planens formella namn är ”Förslag på detaljplan för del av Hindås 1:433 m.fl. Bostäder på Bocköhalvön”.

Syftet med den kulturhistoriska konsekvensbedömningen är att utreda konsekvenserna för planerad bebyggelseutveckling med avseende på områdets kulturmiljövärden.

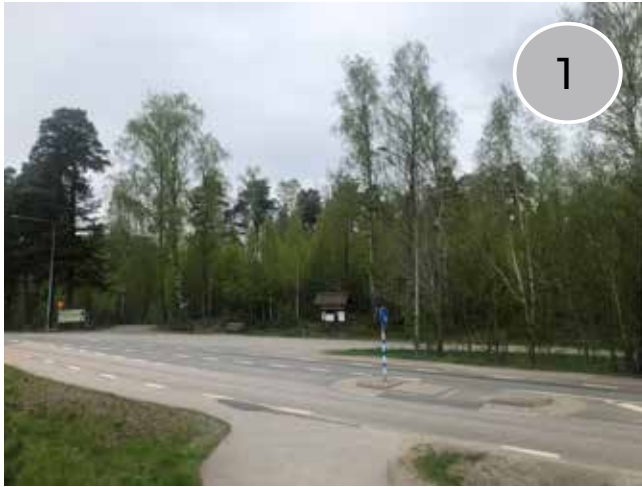
Synbild 1. Entrén mot planområdet intill väg 554.

- Stort värde: Tydlig entré till Bocköhalvön med karaktäristisk skogsbeklädd, böljande topografi i nära koppling till men samtidigt avskilt från tågstationen. De naturgivna förutsättningarna och terrängformer som skapats av moränavlagringarna har sedan sekelskiftet 1894 varit områdets attraktionskraft.
- Stort värde: Vägnätets oregelbundna dragning och småskalighet är oförändrat sedan anläggandet och speglar trädgårdsstadens planideal vid sekelskiftet 1900.

- Tillkommande pendelparkering med öppna parkeringsplatser intill Västra Nedsjövägen.
- Tillkommande flerbostadshus i två våningar med garage norr om entrén/väggkorsningen. Marken inom delområdet kommer att sänkas två meter vid exploatering.
- Bockövägen kommer att breddas och korsningen byggas om och förtydligas genom avsmalning. Gång- och cykelväg kommer att anläggas på östra sidan om gatan.

- Pendelparkering och byggnation medför en utglesning av skogspartier med äldre träd. Tillkommande byggnader riskerar skapa ett nytt blickfång som konkurrerar med miljöns naturgivna förutsättningar. Möjligheten att uppfatta planområdet som ett från stationsområdet karaktärsmissigt avskilt rekreationsområde riskerar därmed försvagas avsevärt.
- Vägnätet som helhet behåller den oregelbundna dragningen. Bockövägens breddning medför dock att gatornas skogsnära småskalighet och intimitet försvagas kraftigt.

- Planförslaget medför en risk för utglesning av skogspartier med äldre träd samt nytt bebyggelsemässigt blickfång. Samtidigt planeras nyplantering för att mildra den negativa effekten. Beroende på hur växtligheten kommer att te sig medför planen måttlig till stor negativ konsekvens på grönstrukturens kulturhistoriska värde.

- Bibehållande av växtlighet närmast väg genom bevarande/nyplantering av träd. Från Boråsvägen samt vid mötet mellan Västra Nedsjövägen och Bockövägen bör grönska dominera synfälten.
- Värna i möjligaste mån naturliga terrängformer, särskilt intill vägnätet.

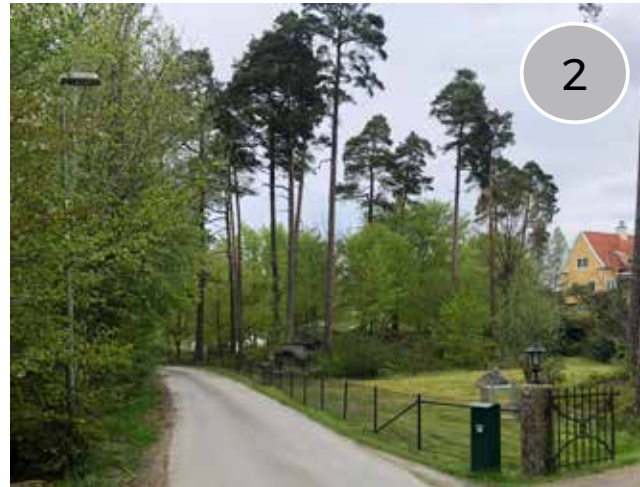
Synbild 2. Vy från Bockövägen mot norr, fastighet 1:112 i synfält.

Synbild 2. Vy från Bockövågen mot norr, fastighet 1:112 i synfält.

Planförslag på avyttring av fastighet 1:112.

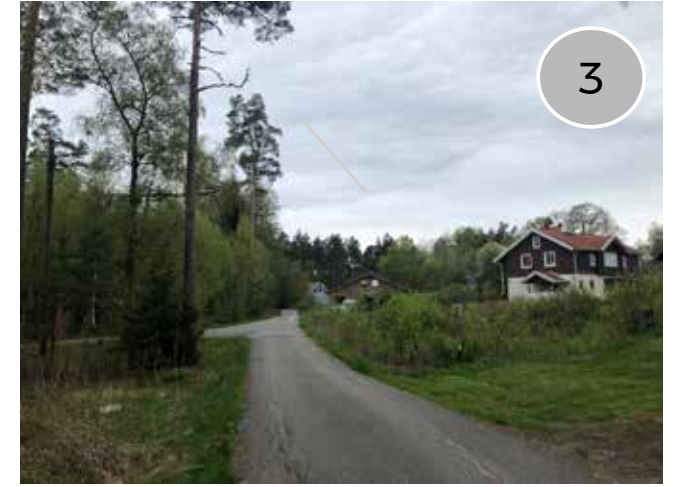
Synbild 3. Fjällstedsvägen västerut, med Vinkelvägen vänster i bild.

Synbild 3. Fjellstedsvägen västerut, med Vinkelvägen vänster i bild.

Detalj från planförslag som berör synbild 3 kring Fjellstedtsvägen.

- Parkeringsytor längs Fjellstedtsvägen innebär liten negativ konsekvens på vägnätets oregelbundenhet, men stor konsekvens på gatustrukturens småskaliga karaktär och landskapsrummets lummighet. Sammantaget bedöms planförslaget medföra små till måttliga negativa konsekvenser för vägnätet som helhet.
- Rivning av ekonomibyggnad med kulturhistoriskt värde medför minskning av områdets historiska byggnadsbestånd. Byggnaden är inte allmänt synlig från väg varpå rivning innebär måttlig negativ konsekvens på kulturmiljöns historiska karaktär som helhet.
- För skogsparti öst om Fjellstedtsvägen innebär planförslaget måttligt negativa konsekvenser för trädvegetation och karaktären av äldre naturnära villaområde.

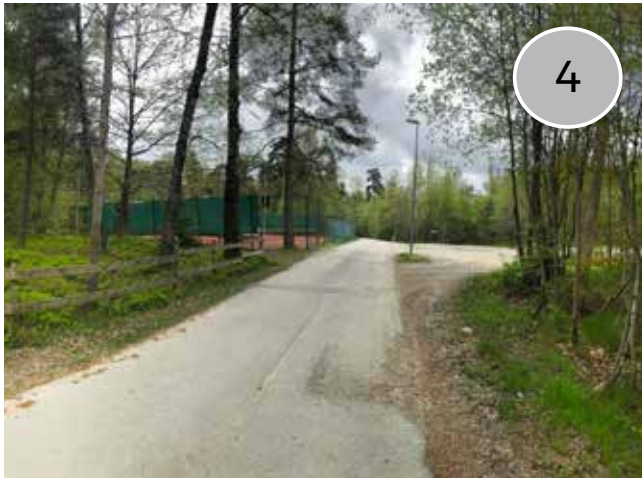
Synbild 4. Vy mot tennisanläggning från Bockövägen.

Synbild 4. Vy mot tennisanläggning från Bockövägen.

Detalj från planförslag som berör synbild 4. Befintlig tennisanläggning samt ungskog söder om Fjällstedtsvägen ersätts av bostäder med fristående garage.

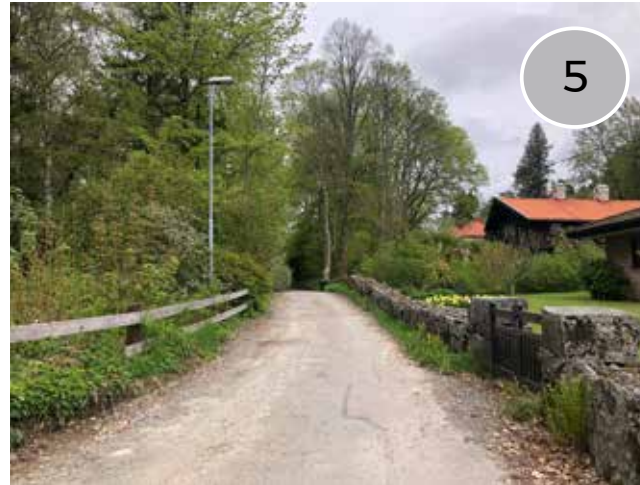
Synbild 5. Bockövägen mot uddens norra ände.

Synbild 5. Bockövägen mot uddens norra ände.

Detalj från planförslag som berör synbild 5. Omkopplingsstation är i juni 2021 redan uppförd.

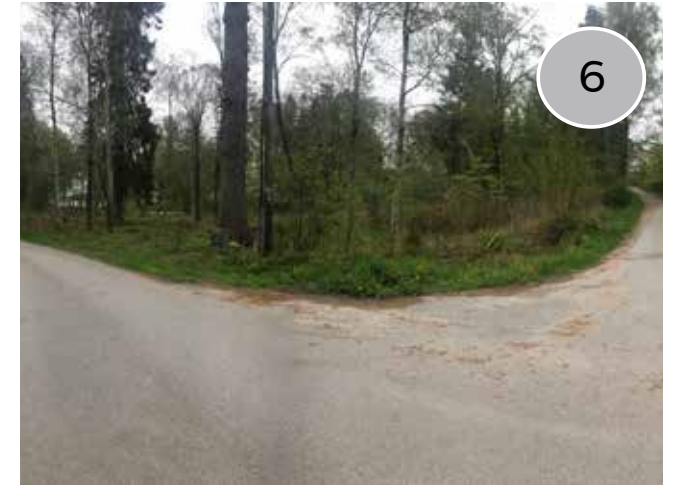
Synbild 6. Från vägkorsning Vinkelvägen/Bockövägen med Västra Nedsjön skymtandes i bakgrunden.

Synbild 6. Från vägkorsning Vinkelvägen/Bockövägen med Västra Nedsjön skymtandes i bakgrunden.

Detalj från planförslag som berör synbild 6.

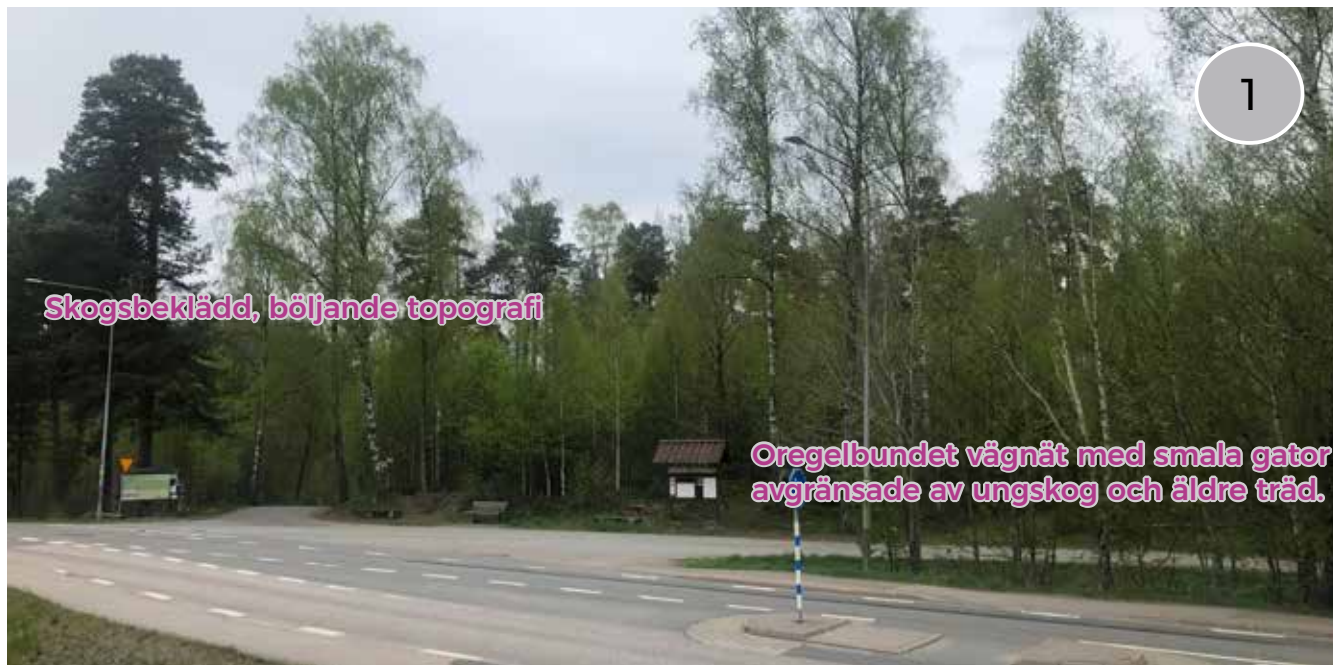
Skogsbeklädd, böljande topografi

Oregelbundet vägnät med smala gator avgränsade av ungskog och äldre träd.

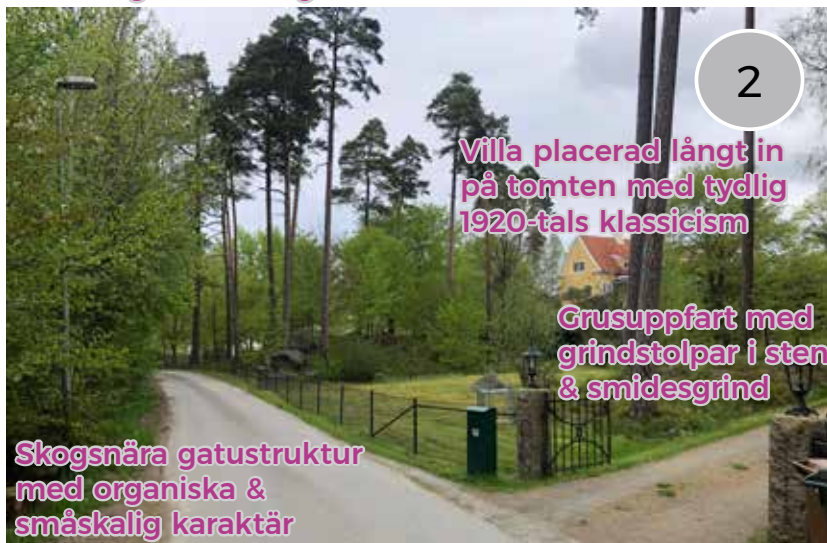
Avstyckning av tre tillkommande tomter inom nuvarande fastighet 1:112, utformning i dagsläget oklart. Följande tre alternativ diskuteras:

- Vid södra delen bör bybyggnation placeras på ett sätt som tar största möjlig hänsyn till uppfartsväg med entré samt siktlinje upp mot 1920-talsbyggnad.
- Vid placering i norra delen av fastigheten bör nybyggnad ta hänsyn till äldre byggnad på fastighet 1:300 gällande placering, volym, skala, materialval, och inhägnad.
- Schaktning och förändring av natuförutsättningarna bör undvikas inom denna för hela området så viktiga skogstomt.
- Äldre tallar bevaras.

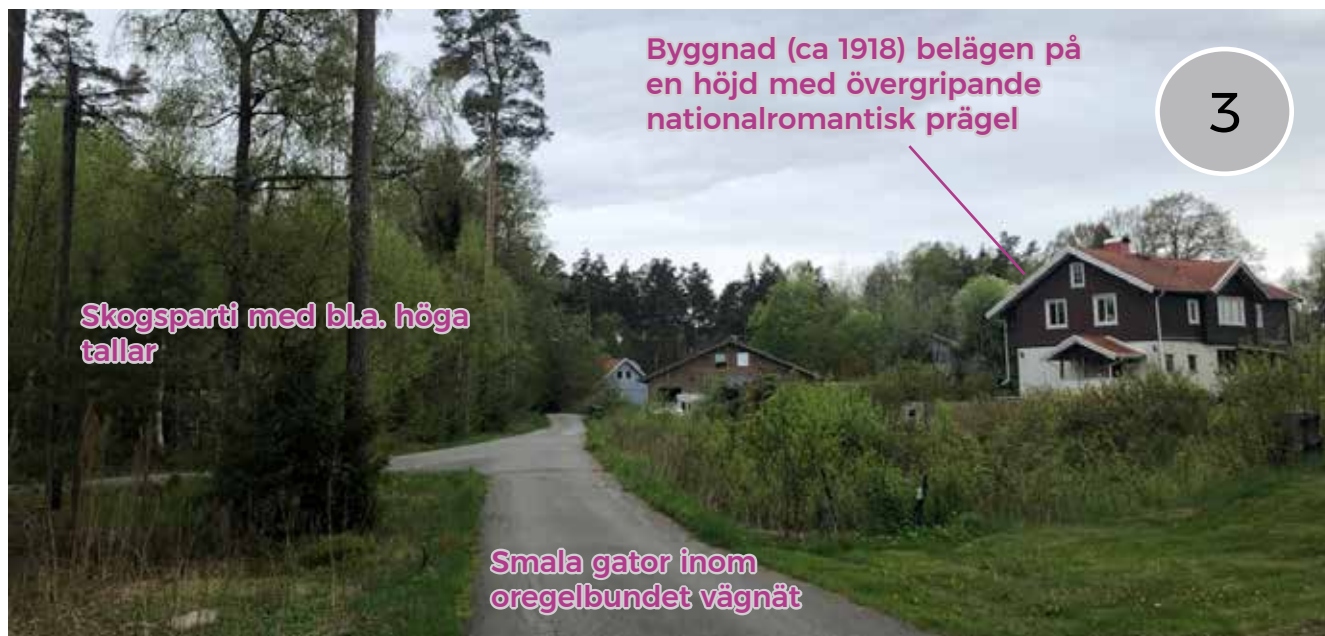
- utgör del av Bocköhalvöns grönska vars hälsofrämjande värden utgjort områdets attraktionskraft sedan 1894. Ansluter dock inte till äldre bebyggelse av stort värde.
- Måttligt värde: Bostadshus på fastighet 1:261 vars placering på höjd och övergripande prägel berättar om tidiga 1900-talets nationalromantiska stilideal. Bedömts inneha visst kulturhistoriskt och miljöskapande värde.

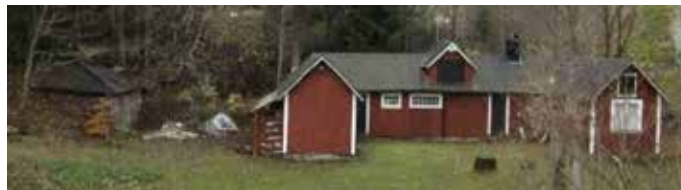
Ekonomibyggnad och stenkällare på fastighet 1:82.

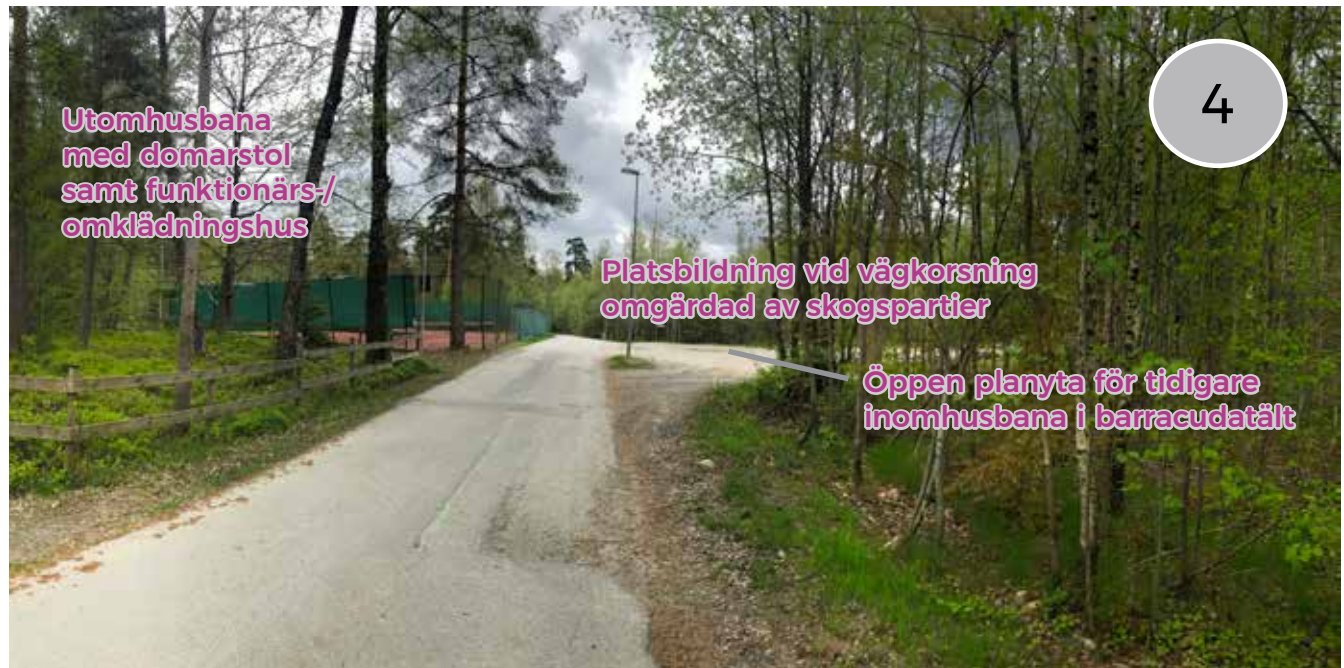
- Måttligt värde: Tennisanläggningen i sin helhet har med dess centrala platsbildning sedan 1930-talet tillfört Bocköhalvön sociala kvaliteter som allmän mötesplats inom ett i övrigt mestadels privat bostadsområde.

Vid utomhusbana: funktionärs-/omklädningshus uppfört i funktionalistisk stil.

- Rivning av funktionärs/omklädningsbyggnaden undviks.
- Varsamhet vid eventuellt återställande och utveckling gäller särskilt tennisbanan samt byggnadens volym, pulpettak, tre rundade pelare vid indragen veranda och liggande panel. Åtgärder som föreslås i pågående kulturhistorisk utredning bör tas i beaktning.
- Terrassering för planläggning av tennisbana med mindre, rundade stenar norr om Fjällstedtsvägen värnas, återställs och synliggörs med positiva konsekvenser för den historiska läsbarheten i området.

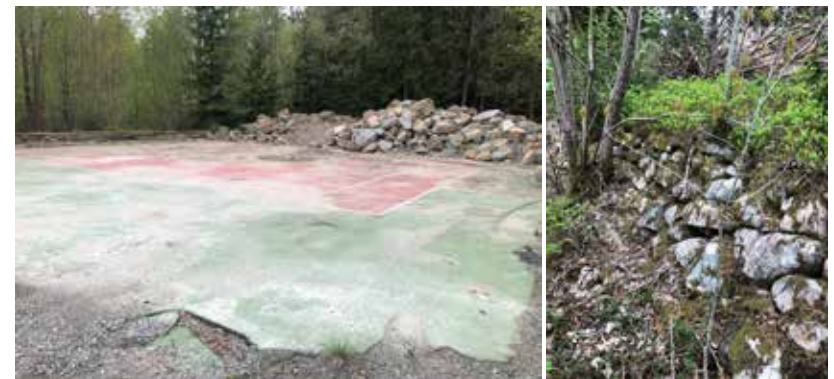
Rester av inomhusbana och fundament för barracudatält. Vid dess cementgrund, mot Fjällstedsvägen, syns rester av stödmur för ursprunglig tennisbana.

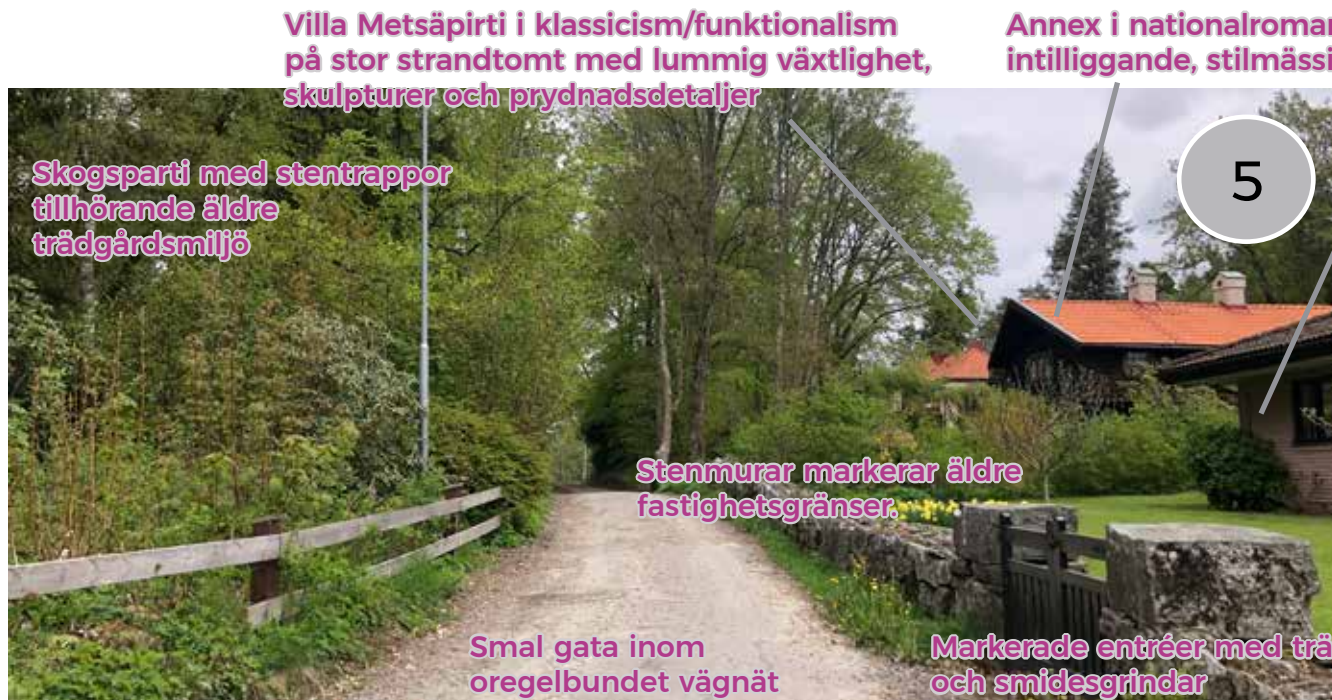
1980-talets arkitektur med låg skala möjliggör siktlinje där bebyggelse från tidigt 1900-tal dominerar

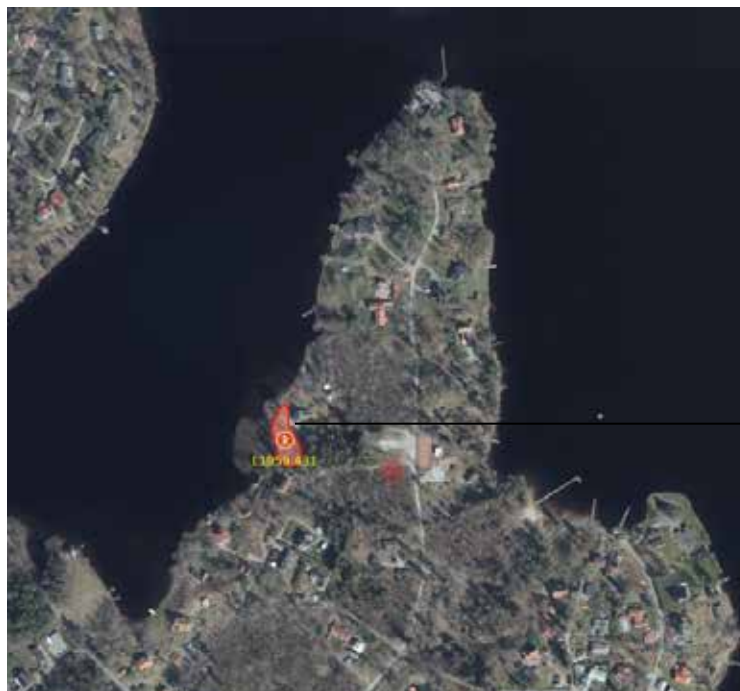
*L1959:431 Boplats. Fynd av flinta och som bedöms vara från mesolitisk och metalltid.*

Känd fornlämning inom utredningsområdet.  
Källa: Riksantikvarieämbetet

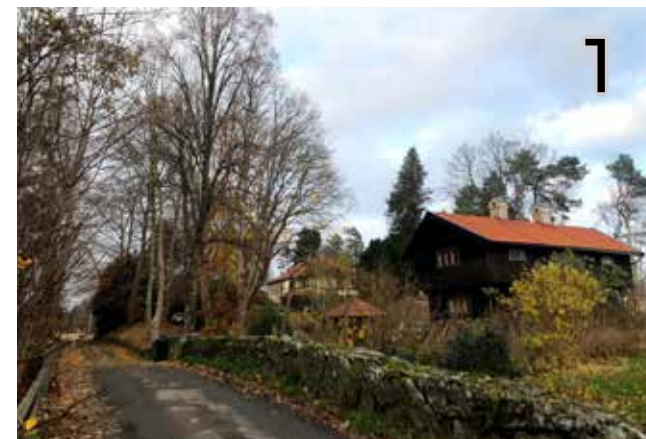
Annex till Metsäperti (i bakgrunden), uppfört ca 1917 i nationalromantisk stil med utseende liknande en loftbod. Rundtimrad undervåning med sexkantiga knutskallar samt spånklädd utskjutande övervåning. Sadeltak och småspröjsade fönster.

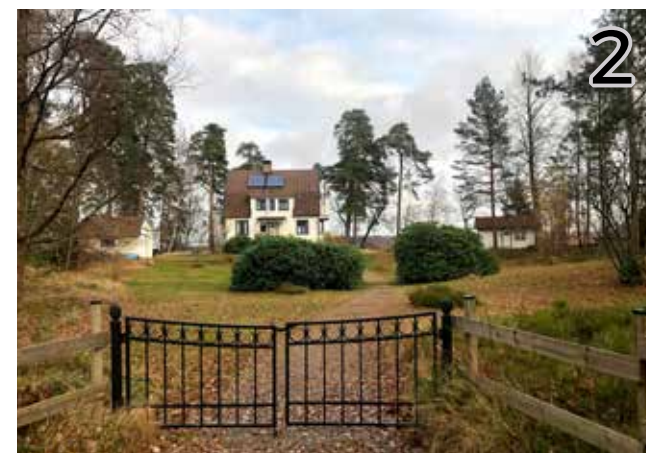
Större sommarvilla uppfört 1918 i nationalromantisk stil med hög stengrund, vit locklistpanel och högt brutet tak. Stor strandnära tomt.

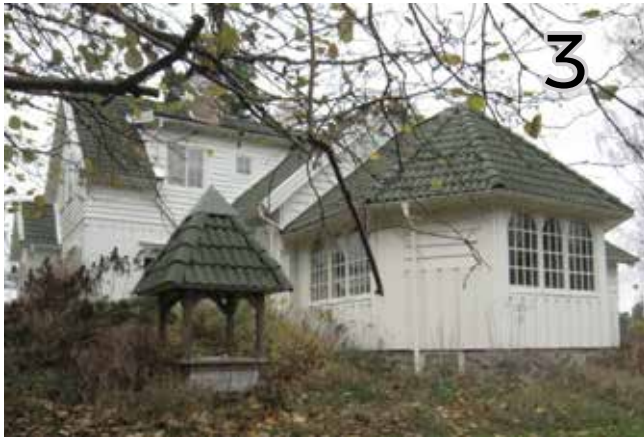
Villa på fastighet 1:77, uppförd 1910-tal. Fasadklädsel med en hyvlad lockpanel och liggande panel på förvandring. Tillbyggd i omgångar bland annat på 1930-talet för konstnärinnans Agnes de Frumerie ateljé.

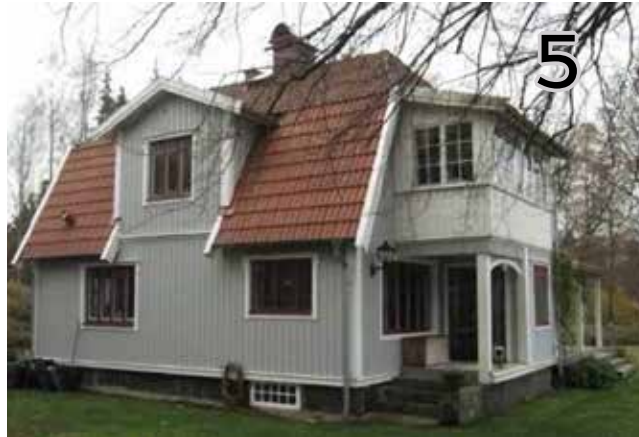
Villa Bokelid på 1:51 är en f.d. sommarvilla från 1913. Övergripande plan, takform, fönstersättning och fönsterutformning förnimmel om ursprunglig nationalromantisk karaktär trots tilläggsisolering och ny färgsättning. Till tomten hör u-formad faluröd uthusbyggnad och stenkällare.

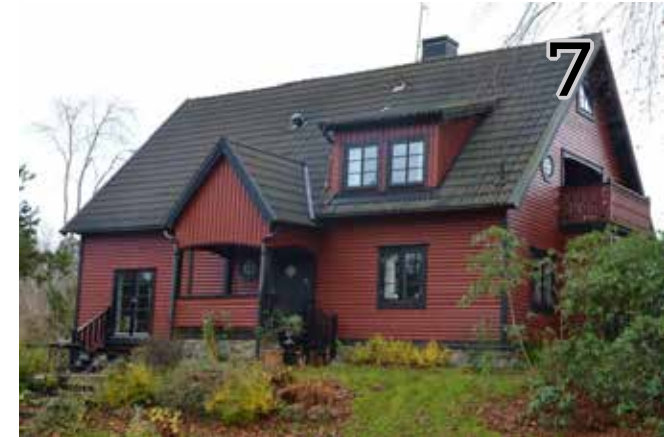
Villan på 1:146, uppförd 1924, har karaktäristiska drag av nationalromantik, bland annat övergripande utformning, farstuvist, röd fasadpanel samt sexkantiga och runda fönster.

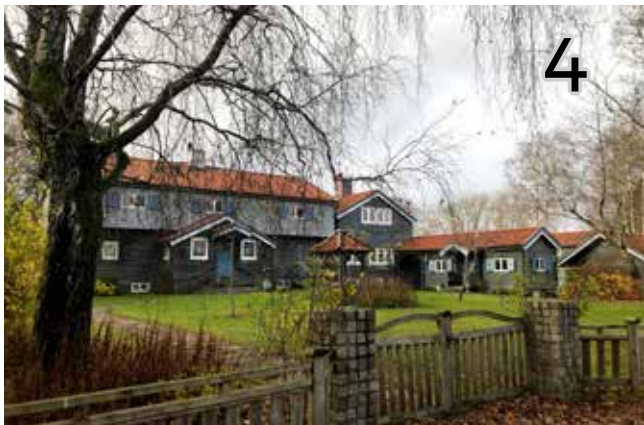
Hindås 1:300 med flertal byggnader i samstämmig nationalromantisk karaktär, tillkomna 1919-1936. Utkragad övervåning på stora huset. Panel med bl.a. rundtimmer samt på förvandring. Småspröjsade fönster med luckor.

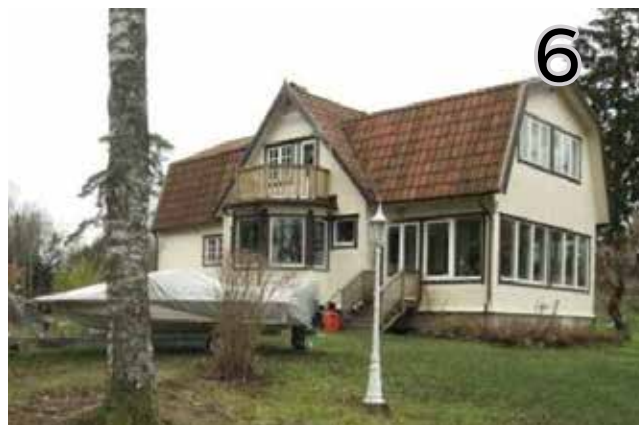
Villa på fastighet 1:61, uppförd ca 1915, har stor skogstomt som sträcker sig från Bockövägen ut till östra strandkanten. Kvarvarande nationalromantisk prägel med burspråk och frontespiser.

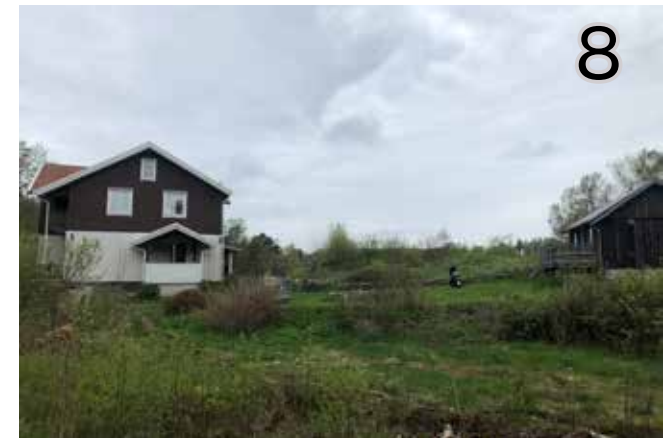
Byggnaden på fastighet 1:261 har en övergripande nationalromantiskt prägel med sockel av huggen sten och loggia åt söder med snidade bärande pelare.

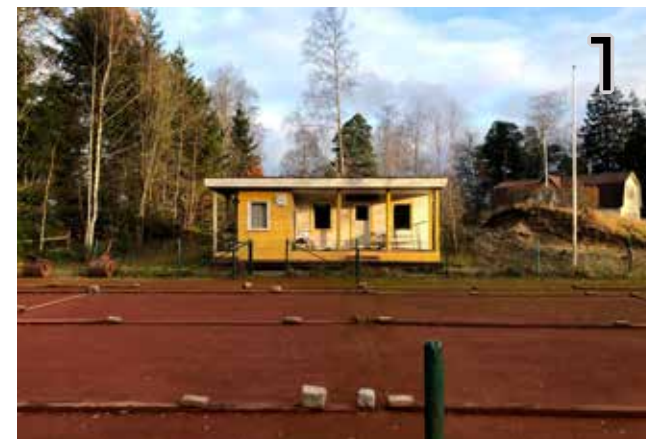
Tennisanläggning från 1930/40-tal med omklädningsrum i funktionalistisk prägel med liggande gulmålad panel på förvandring. Pulpettaket bärs upp av gulmålade träpelare vid indraget hörn. Klocka, träskylt och domarstol tillhör inventarier. En utomhusbana och resterna av en inomhusbana i sk. barracudatält.

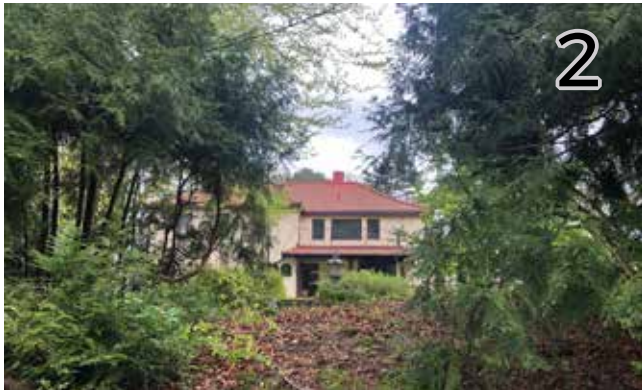
Metsäpirtti 1:52, uppförd 1914 på Bocköhalvöns nordligaste spets, har en särpräglad utformning men främst präglad av funktionalism genom rundade burspråk med höga fönster i rad. Klassicistiska uttryck syns i pagodlika svängda takfall och rundade fönsterbågar. Skogstomt med skulpturer och prydnadsdetaljer.

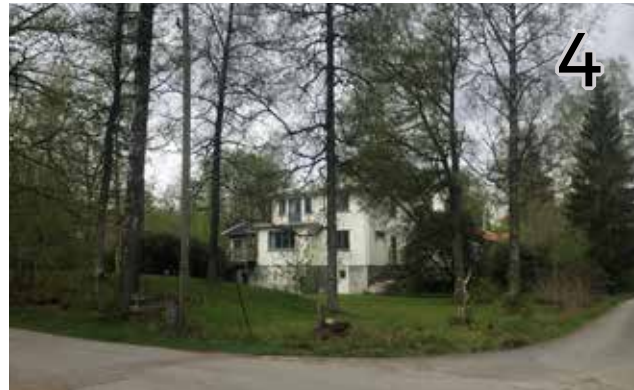
Fastighet 1:231, uppfört ca 1937, har en kvadratisk form, uppfört i två fulla våningar med takform och fönstersättning tydligt kopplad till funktionalismens egnahemsbyggande. Högresta björkar på tomt.

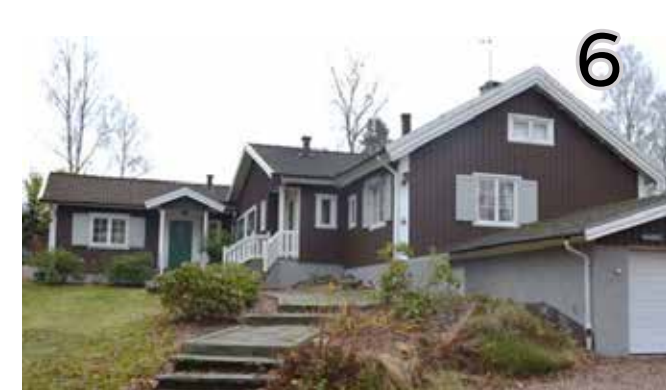
Traditionell sportstuga på fastighet 1:277, vars äldsta del uppfördes vid 1930-talets mitt. Låg skala, naturfärger, fönsterfoder och sadeltak. foto: Bohusläns museum (2015)

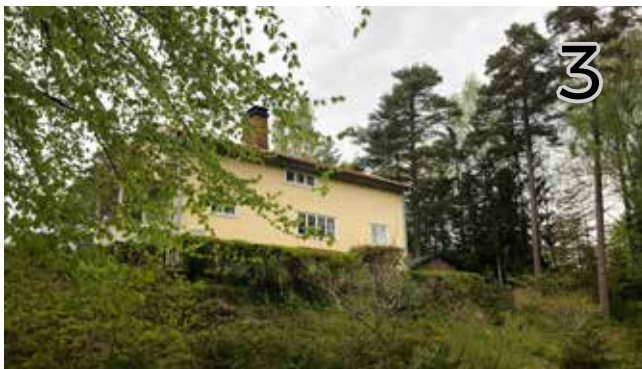
Byggnad på fastighet 1:222, uppfört 1936, belägen på brant åsrygg mellan Fjellstedtsvägen och Västra Nedsjön, i enkel utformning med prägel av tidig funktionalism.

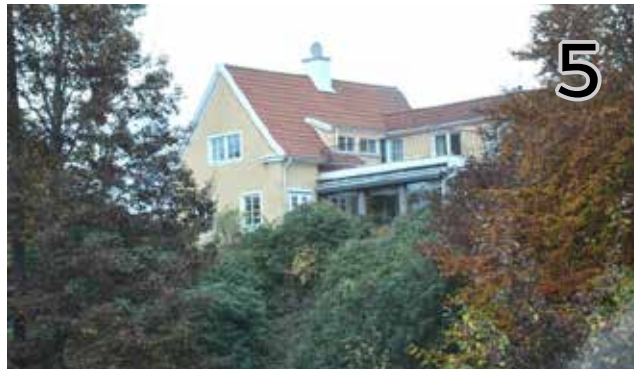
Fastighet 1:112 har i den ursprungliga byggnadskroppen från 1928 bevarat sin karaktär med klassicistiska uttryck i spritputsad fasad, småspröjsade fönster, utsvängt tak samt gavlarnas kornischer. Tomt med vegetation och parkkaraktär, med grindar i järnsmide på grindstolpar i granit vid infarter till fastigheten.

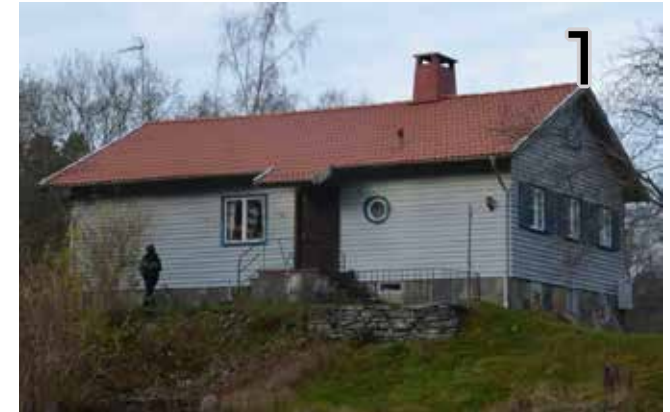
Bostadshus på fastighet 1:260, uppförd 1959, har grund i tuktad sten, liggande panel, äldre spröjsade fönstren med fönsterluckor och lunettfönster utmed gavlarna, perspektivfönster mot sjön. Tomten har stenterrasseringar och samtida garagebyggnad.

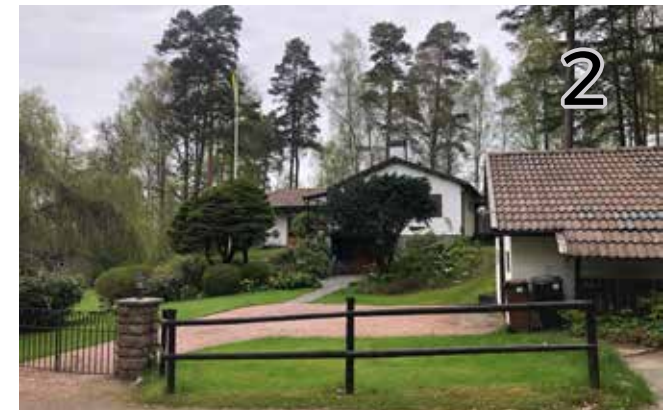
Bostadshus på fastighet 1:338, uppförd kring 1950 i en våning och byggd i souterräng i spritputsad tegel och flackt sadeltak.

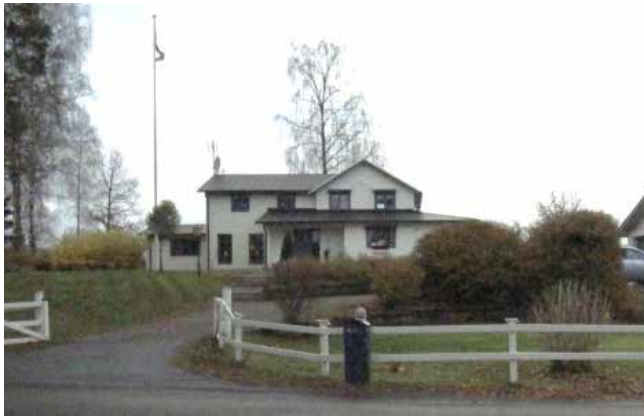
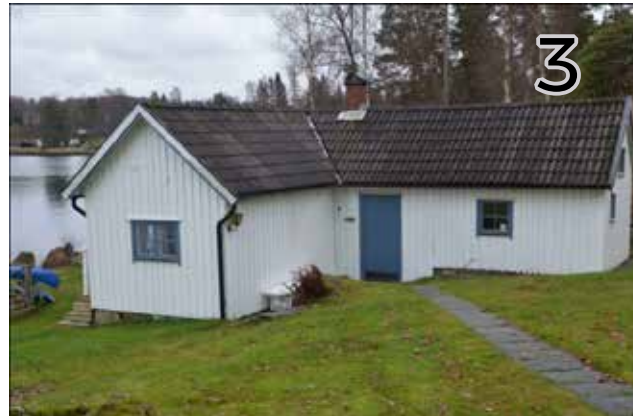
Fastighet 1:97. Det mindre huset, Sjöstugan, är det äldsta huset på fastigheten och tillkom år 1923. Några år senare tillkom den äldsta delen av det större bostadshuset vilket byggdes till kring år 1968 med en vinkelställd huskropp samt med ytterligare utbyggnader år 1974. Foton: Bohusläns museum (2015)

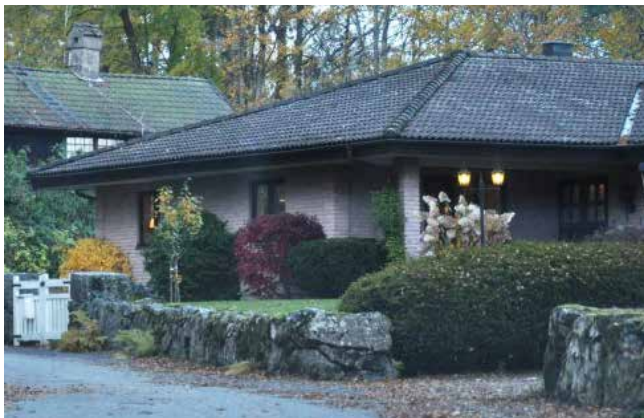
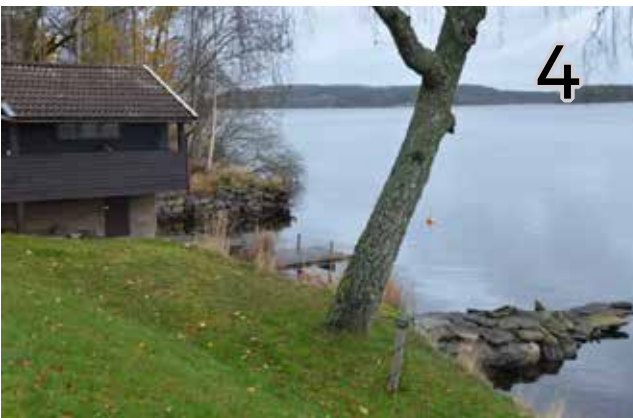
På fastighet 1:70, återfinns stödmurar, strandskoning samt stenmur utmed Bockövägen. Strukturerna vittnar om fastighetens ålder och viktiga för helhetsupplevelsen av miljön. Bostadshuset är uppförd ca 1980 i en våning (t.v). Fasad av rosa konststen samt flackt valmat tak belagt med svarta betongpannor. Komplementbostad (t.h) klädd med panel på förvandring och är målad i mörkbrun kulör. Taket är ett sadeltak belagt med svarta betongpannor. Foton: Bohusläns museum (2015)

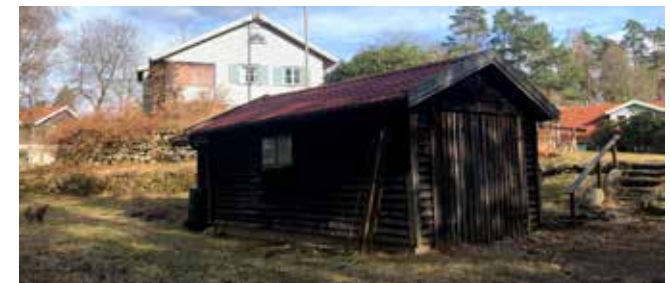
Komplementbyggnder på 1:82 och 1:260. Övre foto: Bohusläns museum (2015)

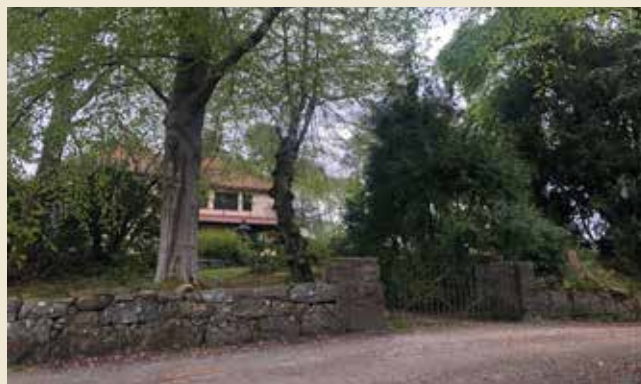
Kallmurad tomtgräns med stora, huggna block mot Bockövägen inom 1:52. Murade grindstolpar för smidesgrind.

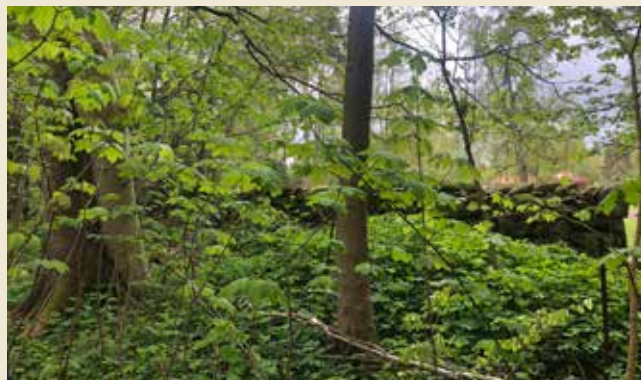
Hög, kallmurad tomtgräns mellan 1:94 och 1:95.

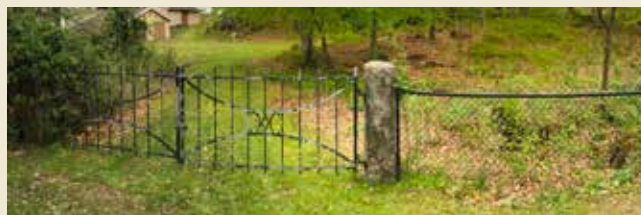
Smidesgrind fäst på grindstolpar av sten.

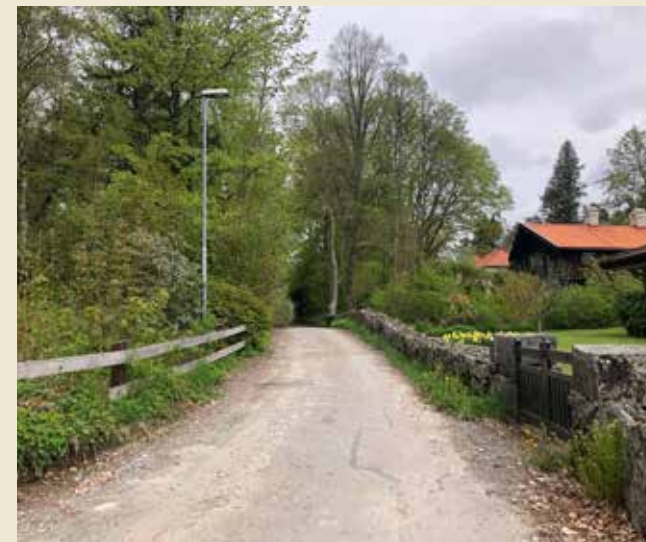
Kallmurad tomtgräns med stora, huggna block mot Bockövägen inom fastighet 1:70. Två påliggare bildar grindstolpar för trägrind.

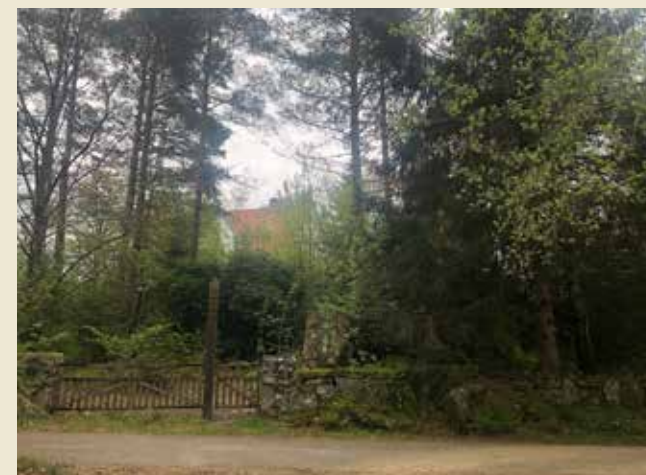
Kallmurad tomtgräns mot Ringvägen (badplatsen) med stora, huggna block. Kallmurade grindstolpar för dubbel trägrind.

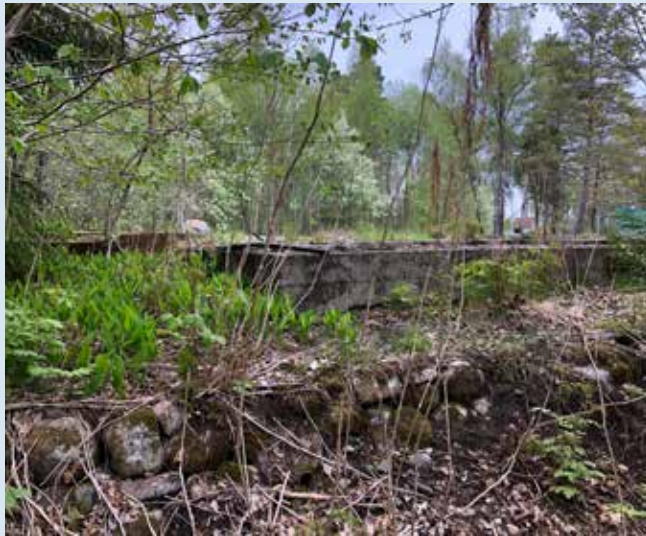
Stödmur med mindre, naturligt formade stenar längs Fjällstedsvägen inom fastighet 1:3. Ovanpå ligger gjuten betonggrund för tennisbana.

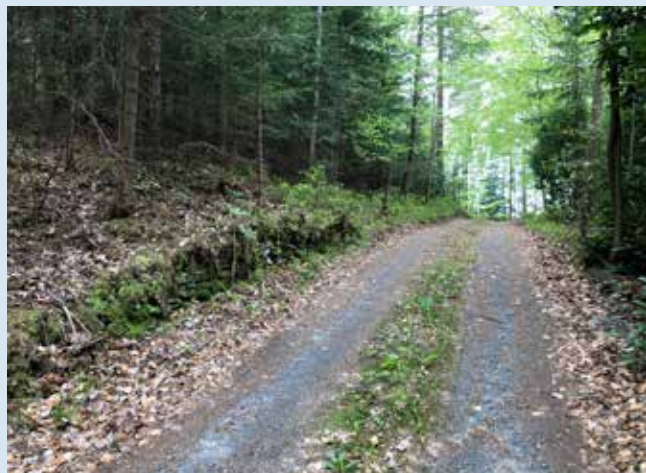
Stödmur av naturligt formade, mossbevuxna stenar längs enskild grusväg inom fastighet 1:77

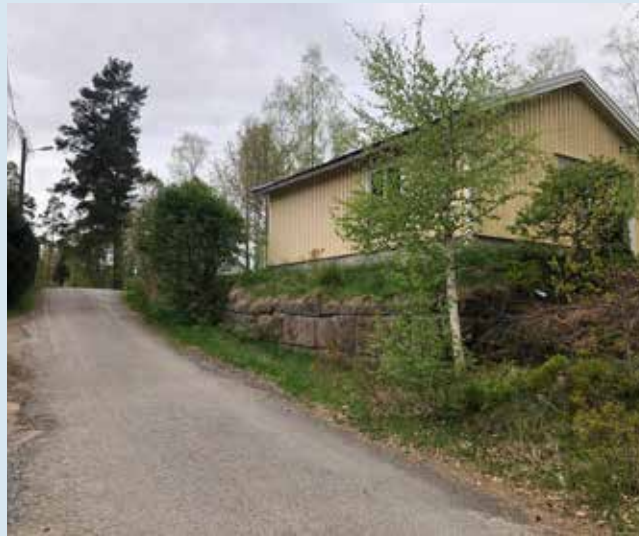
Stödmur i sutterräng med större huggna stenblock inom fastighet 1:222.

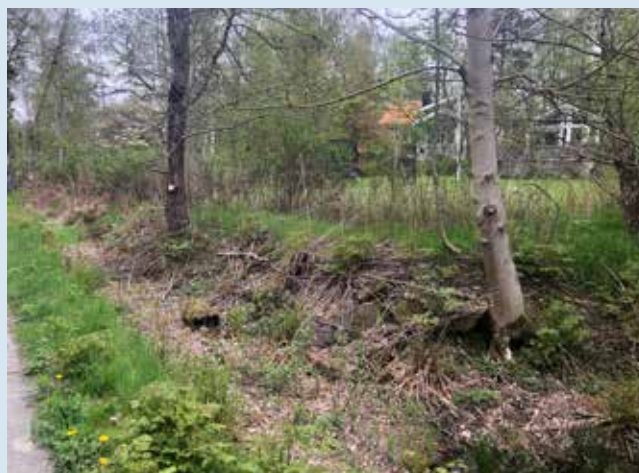
Stödmur av naturligt formad sten längs Bockövägen inom fastighet 1:277.

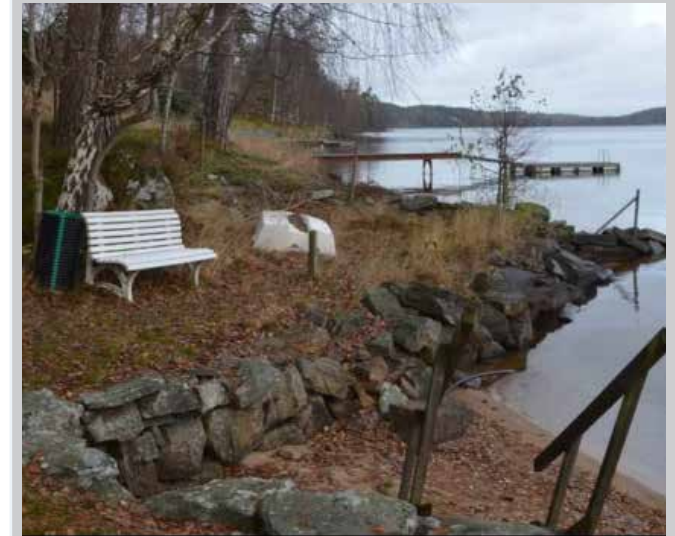
Strandskoning och terrasser utmed stranden inom fastighet 1:69. Foto: Bohusläns museum (2015).

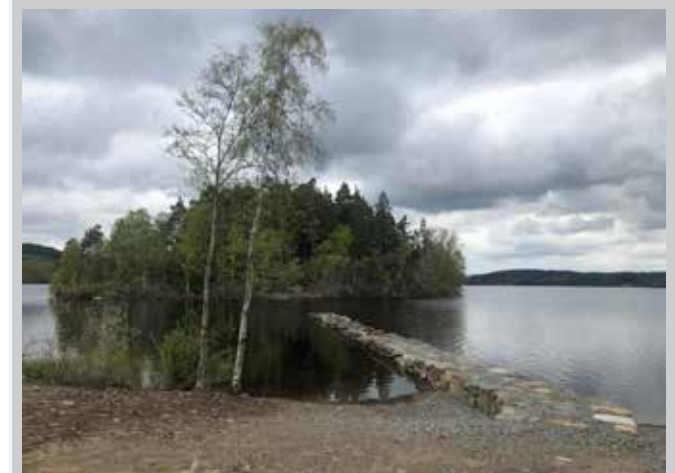
Kallmurat brofäste mot Bockön, delvis fylld med grus.

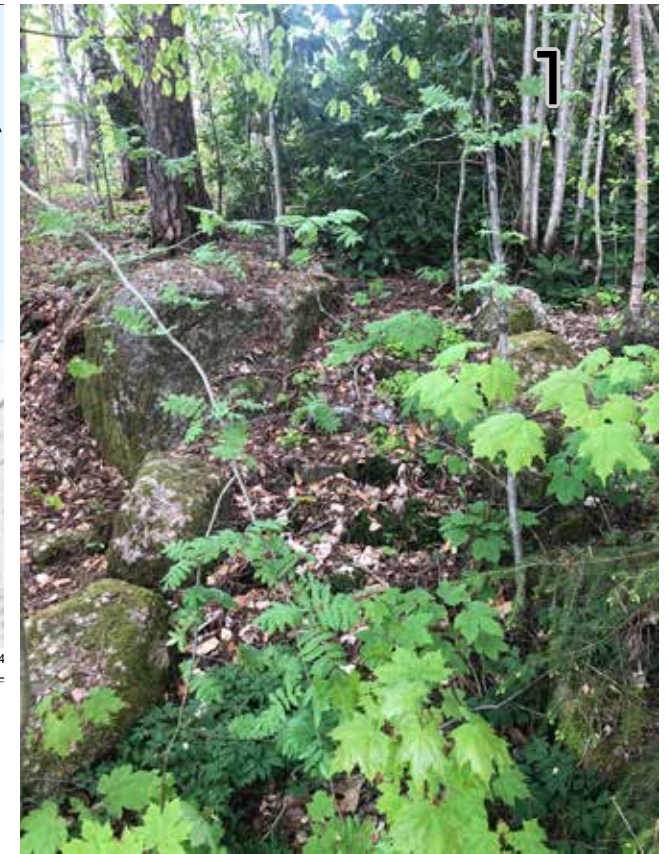
Stentrappa med stödblock utgör del av stig som leder från grid på fastighet 1:52 ner mot Bocköhalvöns nordvästra strand.

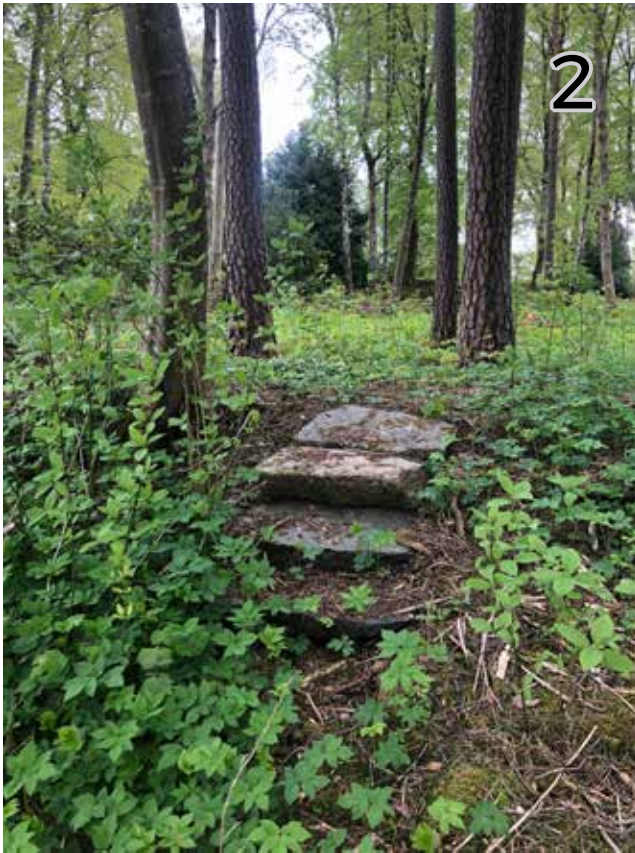
Stentrappa på höjdparti vid Bocköhalvöns nordvästra strand.

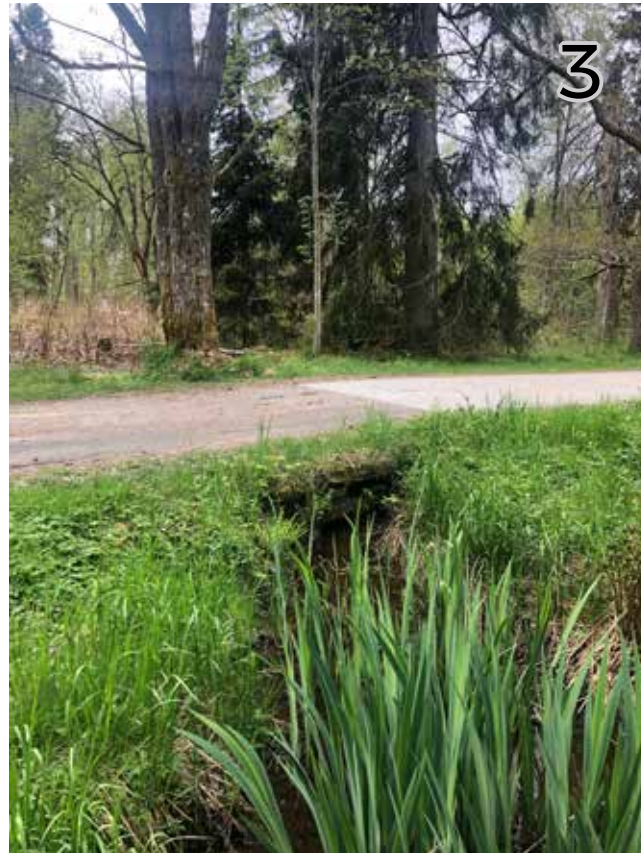
Enklare stensättning för vägpassage (Ringvägen) över bäck.

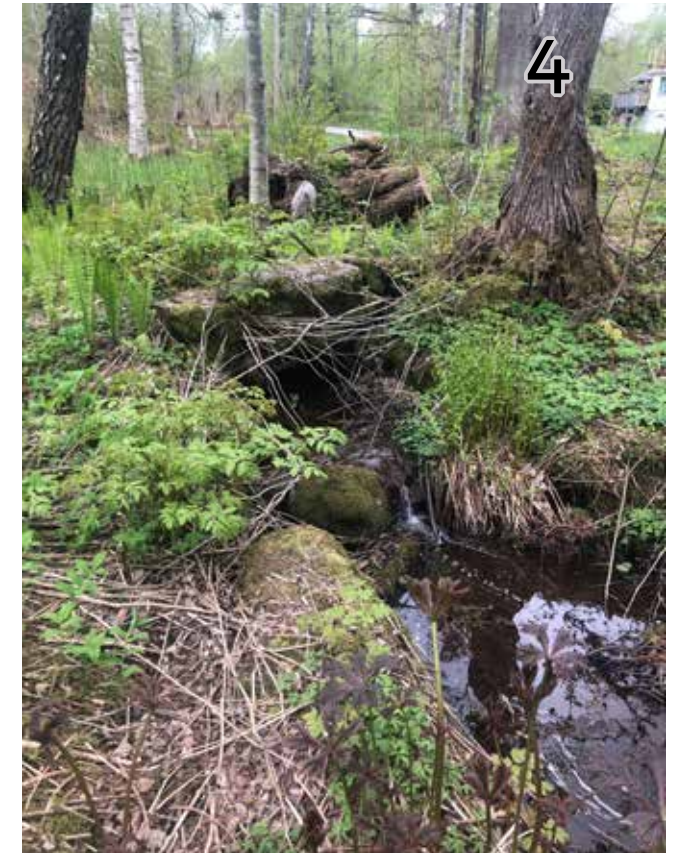
Stensatt bro som korsar bäck samt stensättning för mindre dammanläggning. De historiska spåren är från parkmiljö tillhörande fastighet 1:256.

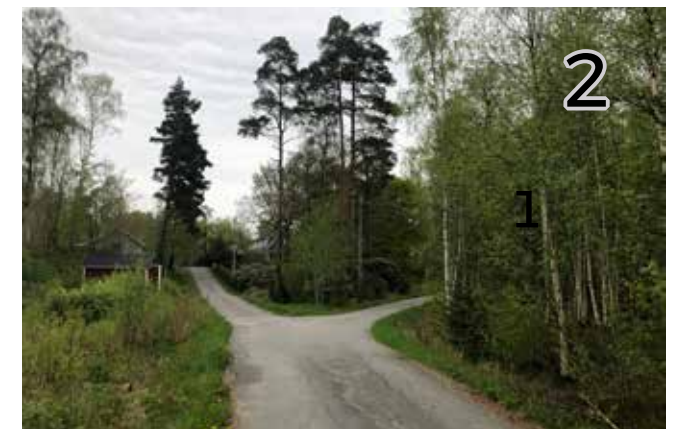
Vy mot korsning Fjällstedtsvägen delar sig till Vinkelvägens. Korsningar och vägdelningar präglas av mjukt, rundade möten snarare än skarpa vinklar.

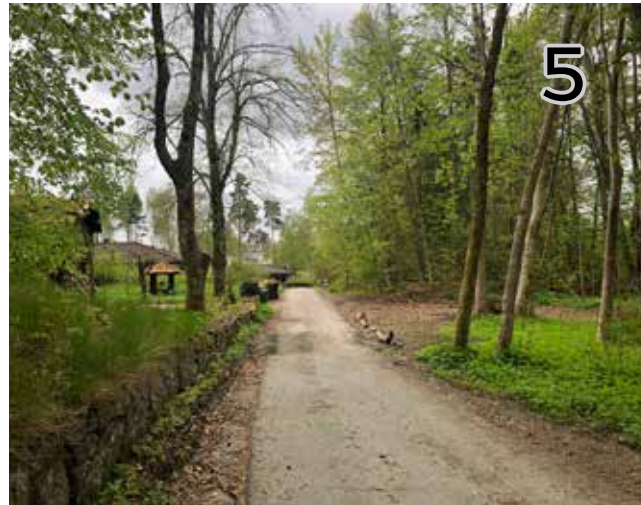
Vy från Bockövägen med blick söderut. Flan-kerad av växtlighet och äldre stenmur bidrar gatan till områdets småskaliga och ålderdomliga prägel.

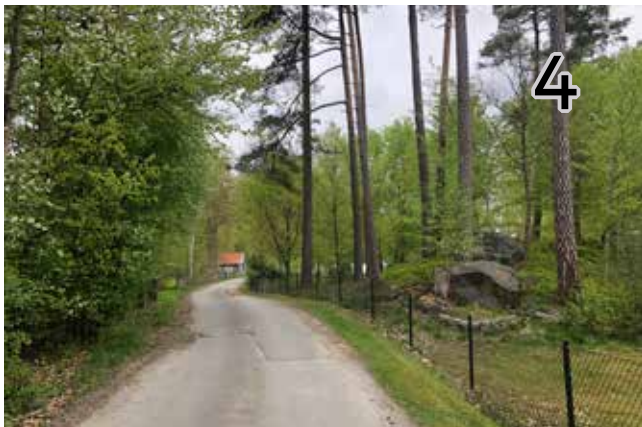
Vy från Bockövägen strax norr om tennisbana. Gatans krökta form följer landskapets förutsättningar och skapar varierande perspektiv.
