Härryda kommun

Hydrogeologisk utredning för skola i Djupedalsäng, Mölnlycke

Komplettering av tidigare genomförd geoteknisk utredning

Uppdragsnr: 1071252-01 Version: 1,0 Datum: 2021-06-22

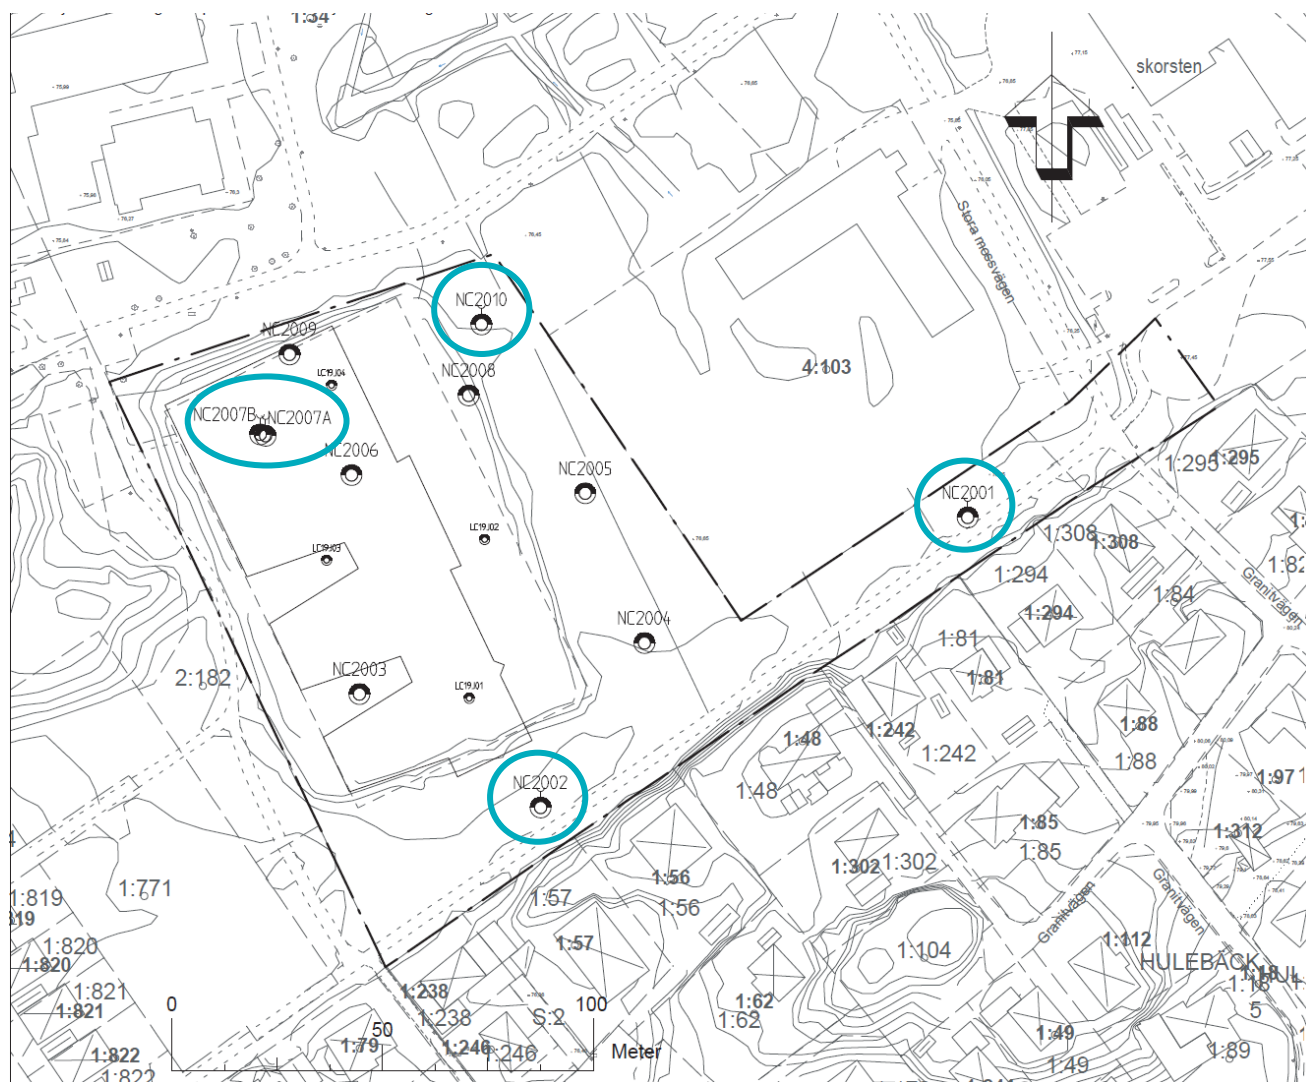
I samband med den miljötekniska utredningen av Norconsult 2020-09-28 installerades 4 grundvattenrör (inringade i Figur 4 nedan) i aktuellt område, där grundvattnet provtogs med avseende på flera olika parametrar. I samband med detta mättes grundvattennivåerna i området. Dessa mätningar visade på plusnivåer motsvarande ca +75,5–+73,4, dvs en variation på ca 2 m inom området, med nivåer 0,5–2 m under markytan.

Figur 4. Karta över miljötekniska provtagningspunkter där installerade grundvattenrör ringats in med turkos ring.

Vid fältbesök 2021-05-10 mättes grundvattennivån i de grundvattenrör som kunde lokaliseras, dvs NC2001 och NC2002. I dessa rör låg grundvattennivån ca 0,3-0,5 m högre än vid föregående mätning i juni 2020, vilket i det fallet motsvarade ca 1,5–0,5 m under markytan. Röret i punkt NC2010 hade dragits upp och kunde därför inte mätas. Rören på grusplanen, NC2007A och NC2007B, hade troligtvis täckts av grus och kunde inte lokaliseras.

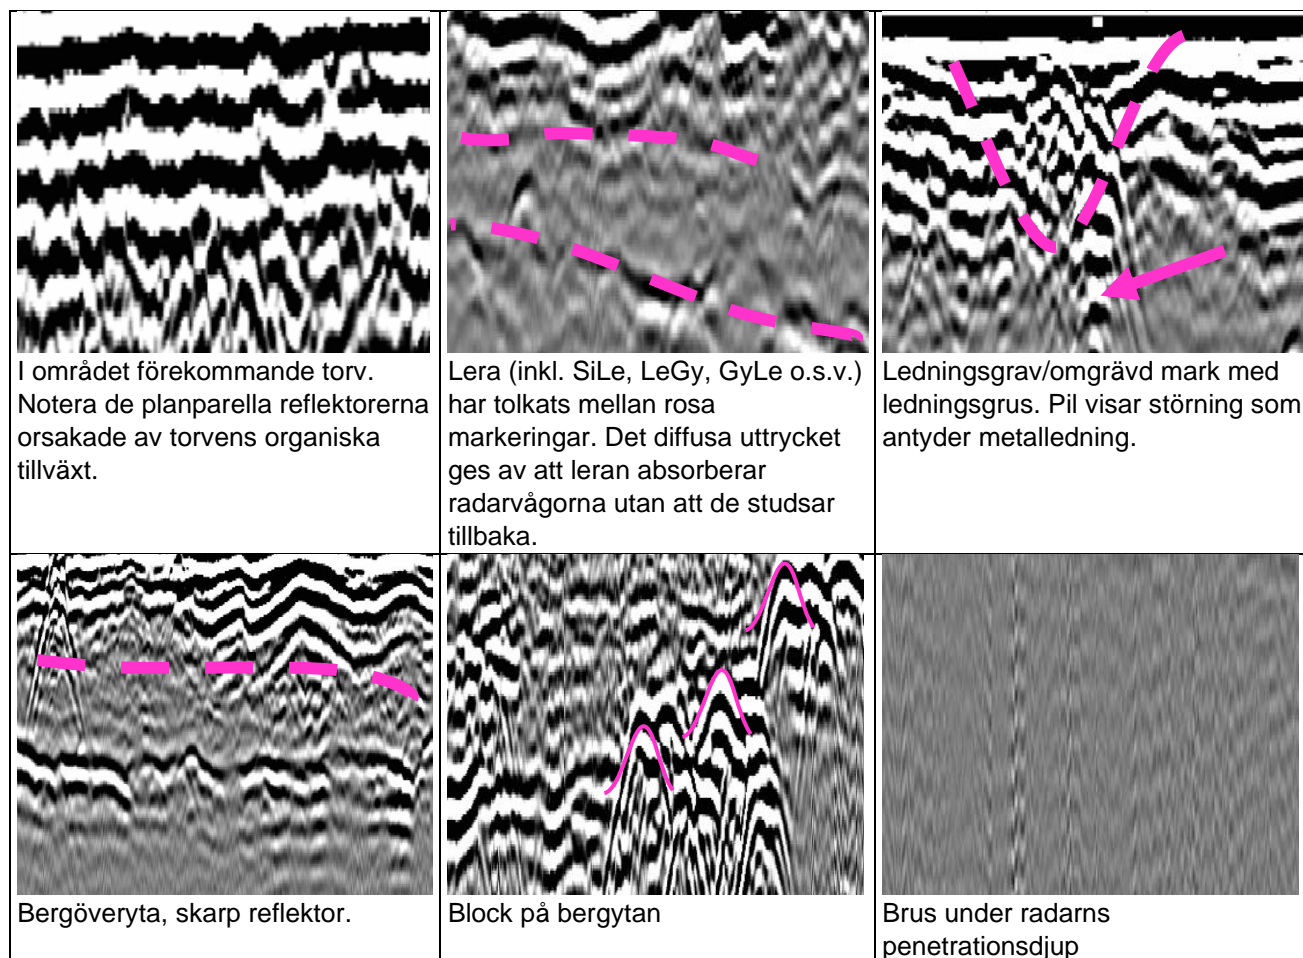
Figur 7. Utdrag ur bilaga 1 med förklaring hur tolkning har utförts.

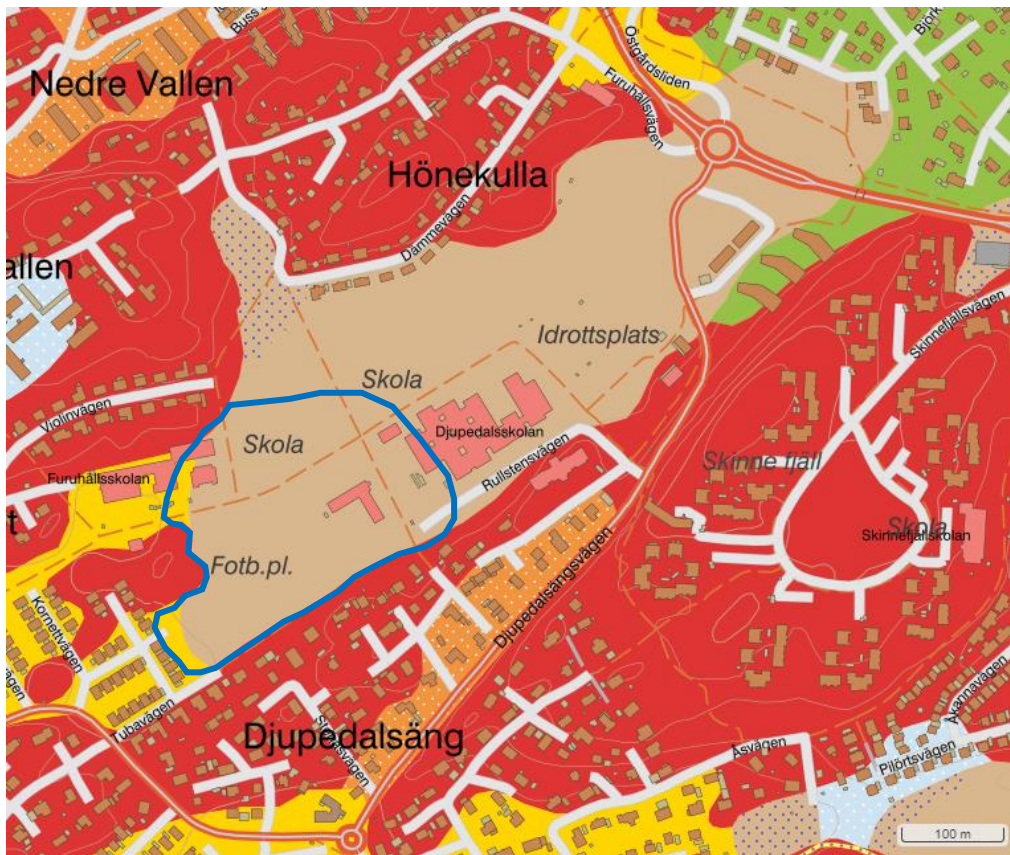
I de fall planerad bebyggelse kräver bortledning av grundvatten kommer ett influensområde att uppstå, inom vilket den naturliga grundvattennivån kommer att påverkas. Detta område kommer att kunna bli större eller mindre, beroende på schaktdjup och mängd grundvatten som leds bort. Dock kan det konstateras att torven är mycket sättningkänslig och att även en ytterst liten minskning av grundvatten troligtvis kan leda till stor påverkan.

I Figur 11 nedan har ett översiktligt influensområde ritats ut. Påverkan i det övre magasinet kommer inte att kunna sträcka sig längre än till berget i norr och söder, och åt sydväst begränsas torvens utbredning av lera. En eventuell grundvattenpåverkan i det undre magasinet skulle kunna sträcka sig längre in under leran i sydväst, men på grund av den förmodat tätare fyllningen som är grusplanen skulle påverkan i den riktningen kunna bli något mindre.

Figur 11. Översiktligt influensområde markerat med blått. Utbredningen är något osäker och är beroende av schaktdjup och mängd bortlett grundvatten.
