# Assmundtorp 2:9 m.fl.

PM Geoteknik

DOKUMENTNUMMER: 1038-PM-01

DATUM: 2022-11-02

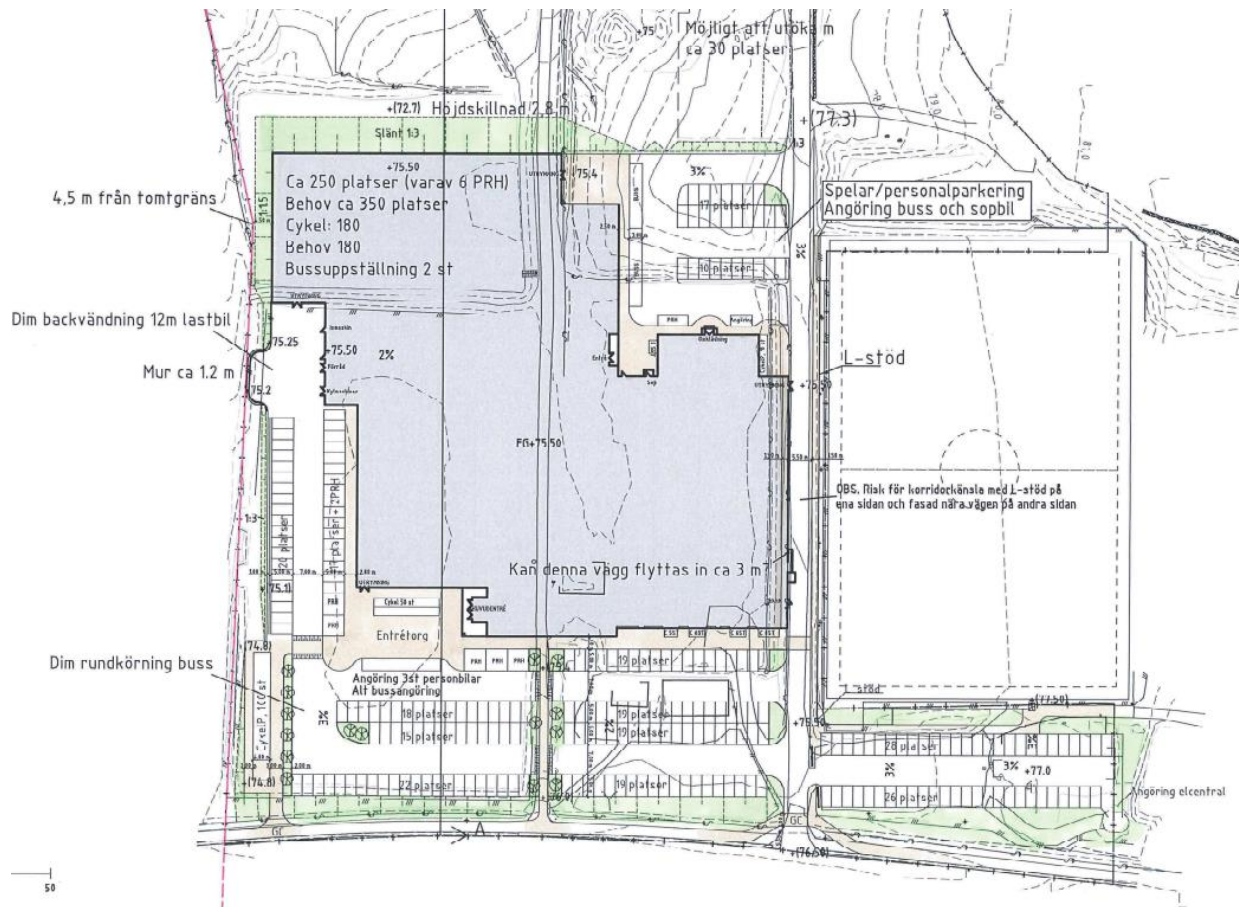
**Figur 4-2 – Situationsplan över kommande byggnation. (Landskapsgruppen AB, 2020-09-11)**

Området är till största del oexploaterat och används idag huvudsakligen för idrottsverksamhet. Kommande nyexploatering av området planerar att upprätta en ny kommunal is- och idrottshall med tillhörande parkeringsytor för bil och cykel, och tillfartsmöjligheter för buss, se Figur 4-2.

Byggnaden kommer vara större och sammanhängande med utrymme för två isrinkar och en idrottshall med tillhörande funktioner. Tillsammans med de planerade ca 250 bilparkeringarna innebär det att stora delar av området förväntas hårdgöras. Viss markutjämning och uppfyllnad är förväntad.

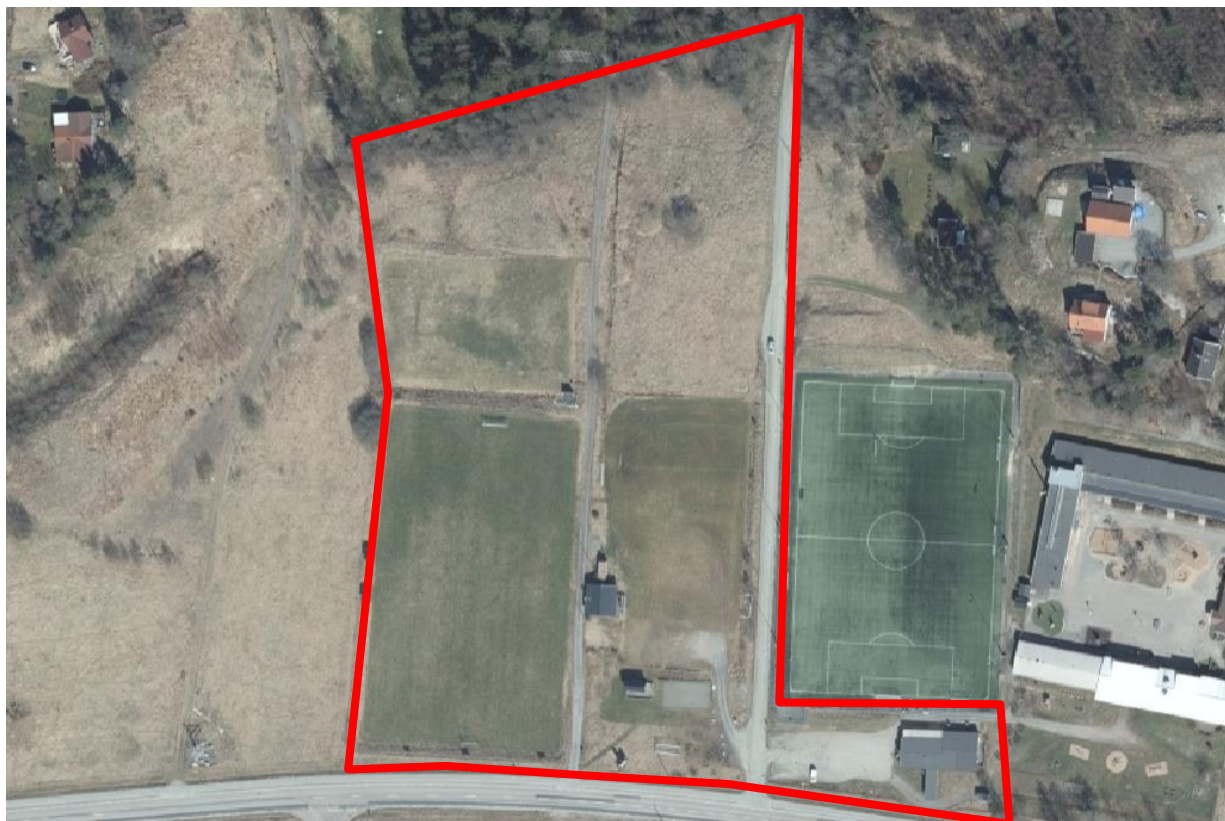
**Figur 7-1 – Flygbild över undersökningsområdet inom röd markering. Ytbeskaffenhet framgår. (Källa: Lantmäteriet)**

Området består idag till största del av öppna gräsytor/bollplaner samt en grusparkering längst i söder. Den norra delen av området är en något mer vildvuxen äng och skogsmark som avgränsas av en mindre bäck i norr, se Figur 7-1.

I merparten av området är topografin mycket plan (ca +73 - +75), med undantag av en slänt som sluttar ned mot bäcken i det nordöstra hörnet där lägre nivåer har registrerats på nivå ca +70 - +72. Slänten är som störst ca 7 meter i höjdskillnad, med en släntlutning upp mot ca 1:7.

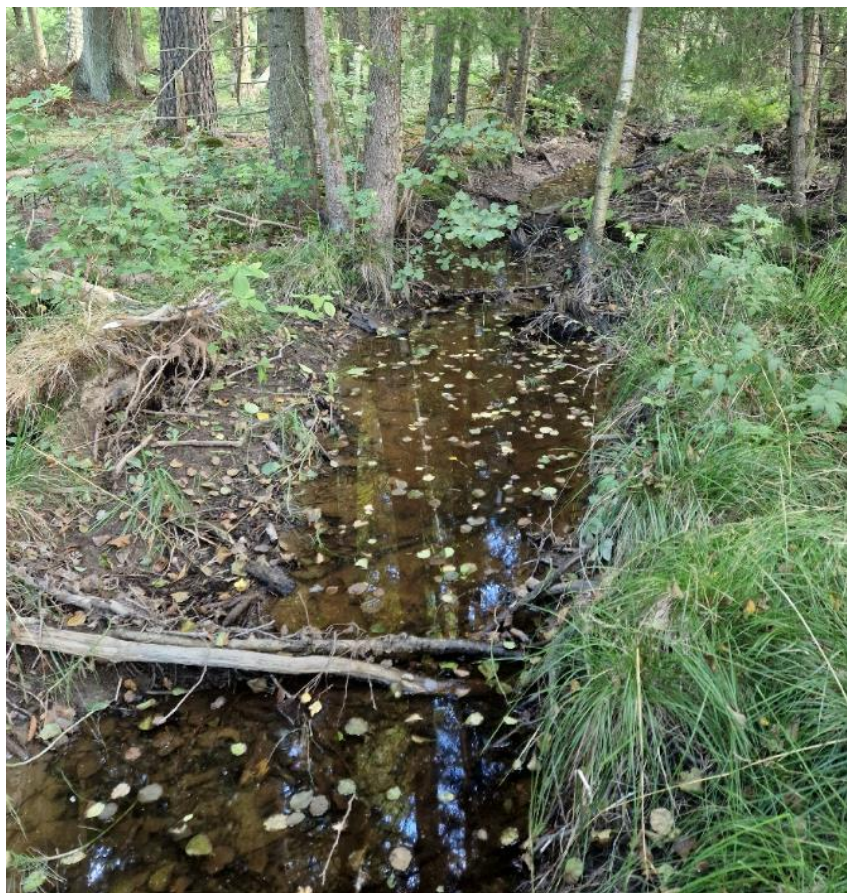
Figur 7-5 – Bäcken i norr. Foto taget i nordöstlig riktning, 2022-08-31.

Platsbesök har utförts i området, och erosionen i den områdesavgränsande bäcken i norr bedöms som ringa. Bäcken är smal, har ett lågt flöde och är grund, vilket kraftigt begränsar eventuell erosion som kan uppstå, se Figur 7-5.
