ALLMÄN INFORMATION

Kund/Projektansvarig	Renova AB
Projekt	Ansökan nytt tillstånd Fläskebo avfallsanläggning
Typ av dokument	PM
Datum	2024-04-26
Filnamn	PM Hydrogeologi Fläskebo
Vår beteckning	SE01T22C08

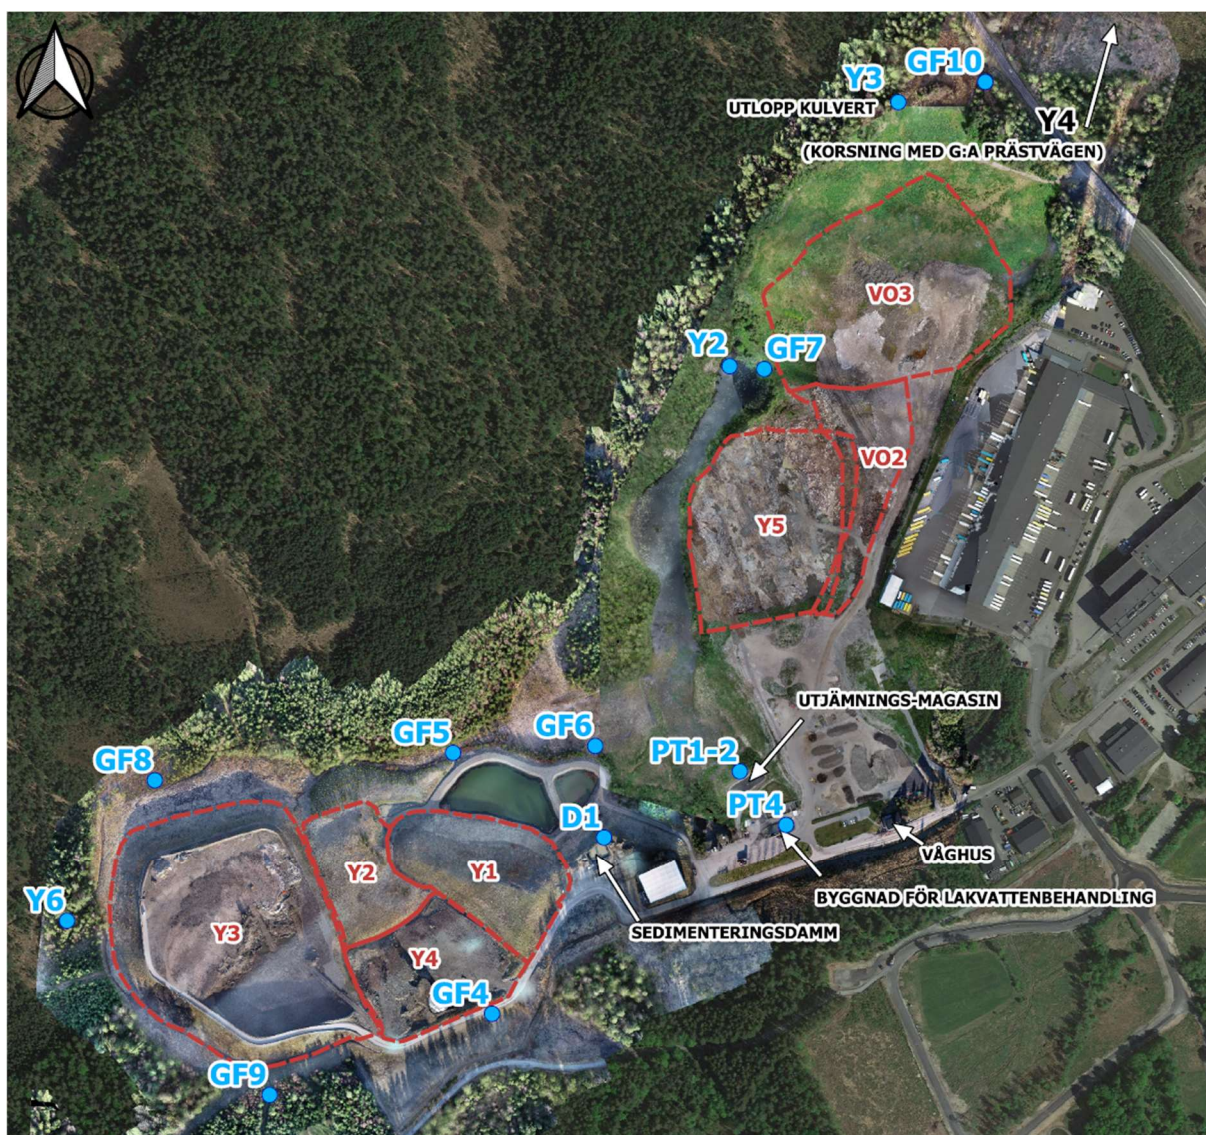
Figur 10. Provtagningspunkter. Renova 2020.

Provtagning av brunnar, enskilda vattentäkter och ytvatten har pågått i olika omfattning sedan 1988. Gällande kontrollprogram upprättades 2020. Punkternas placering framgår av Figur 10. Provtagning med samma omfattning avseende yt- och grundvatten har dock pågått sedan 2018 enligt tidigare kontrollprogram.

Månadsvis provtagning av ytvatten sker i fyra punkter (Y2, Y3, Y4 och Y6). Grundvattnet provtas fyra gånger per år i sju grundvattenrör installerade i moränjorden (GF4-GF10).
