SWEDAVIA AB, HÄRRYDA KOMMUN & FLYGPLATSFÄSTIGHETER I LANDVETTER AB

Vindanalys Program Airport City, Härryda kommun

Göteborg 2011-06-12

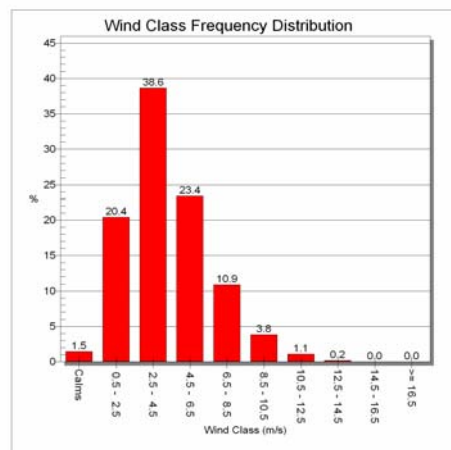
Underlaget till vindrosen är observationer var tredje timme vid Göteborg Landvetter Airport under 11 år; 1985-1995. Vinden som anges är 10-minuters medelvind och gäller på 10 meters höjd över mark.

Figur 2. Vindhastighetsfördelning. Göteborg Landvetter Airport 1985 – 1995. Medelvindhastighet 4.37 m/s
