PM Planeringsunderlag Geoteknik Detaljplan Hindås 1:433 m fl Bostäder på Bocköhalvön, Härryda kommun

2014-01-30

Uppdragsnr: 10190149

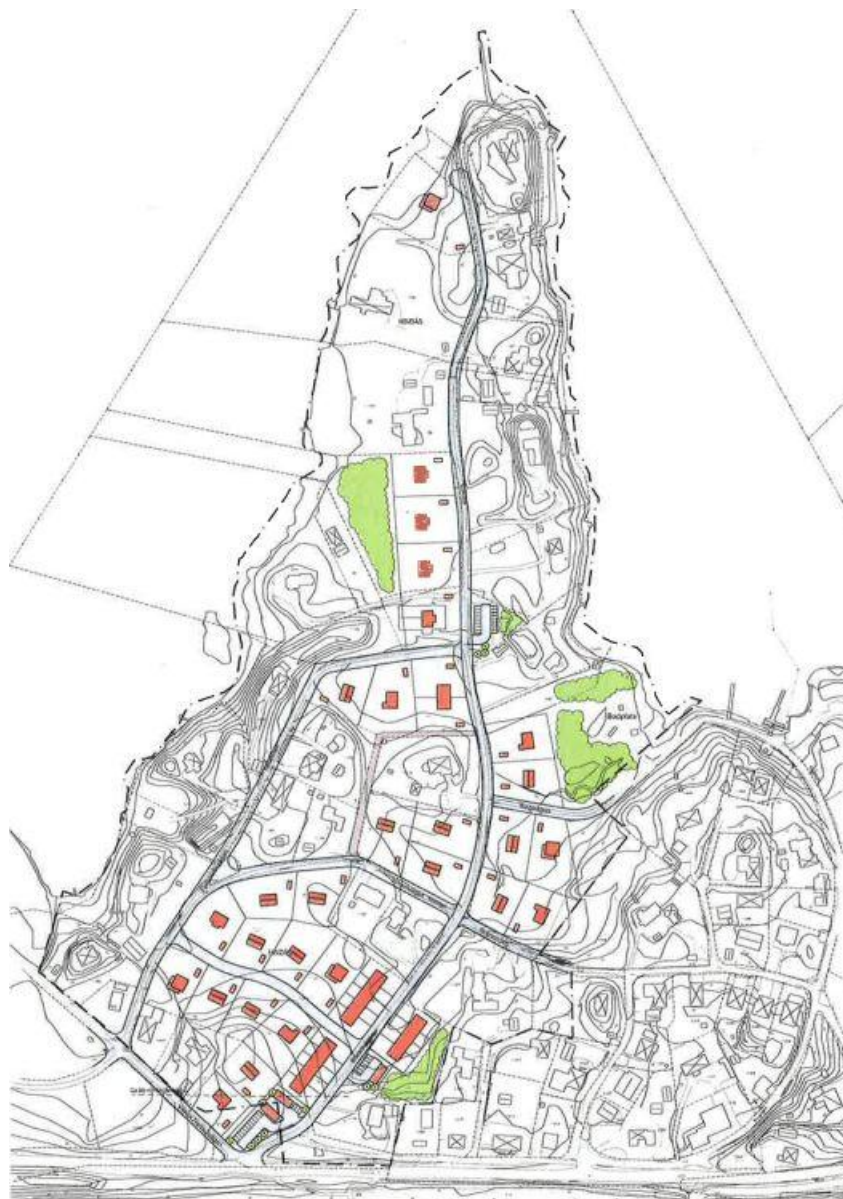
Figur 2. Illustrationskarta över kommande bebyggelse på Bocköhalvön, från samrådshandling, daterad oktober 2013.

Syftet med den kommande detaljplanen är att möjliggöra utbyggnad av kommunalt vatten och avlopp samt studera möjligheten till utökade byggrätter för bostäder. Figur 2 visar mycket översiktligt hur ny bebyggelse kan komma att se ut.
