## Markteknisk undersökningsrapport geoteknik (MUR)

Detaljplan Hindås 1:433 m fl Bostäder på  
Bocköhalvön

Härryda kommun

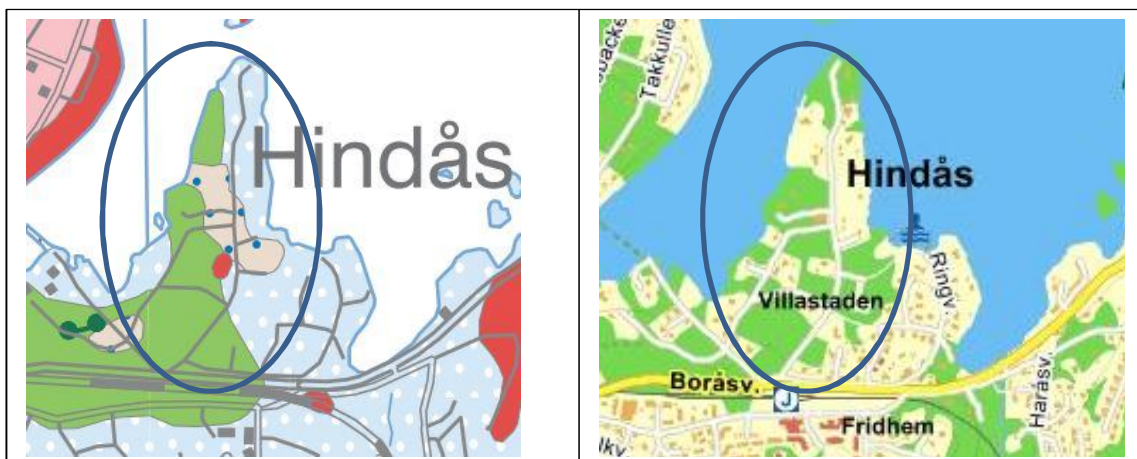
Figur 2. Jordartskarta enligt SGU med undersökningsområde inringat samt motsvarande karta från Eniro.
