# Markteknisk undersökningsrapport geoteknik (MUR)

Detaljplan Hindås 1:433 m fl Bostäder på  
Bocköhalvön

Härryda kommun

2014-01-30

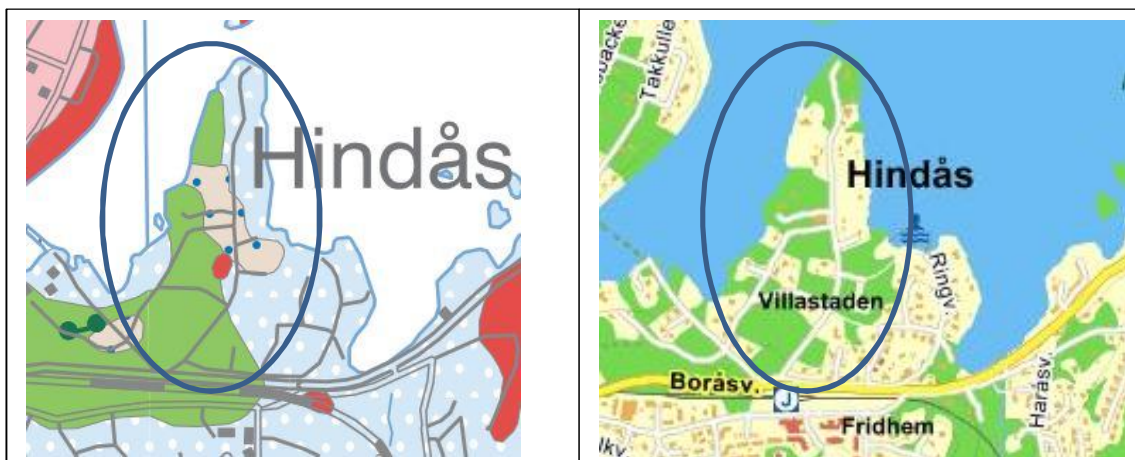
Figur 2. Jordartskarta enligt SGU med undersökningsområde inringat samt motsvarande karta från Eniro.
